CAMARATE

RELATÓRIO DA COMISSÃO MULTIDISCIPLINAR DE PERITOS
VIII COMISSÃO EVENTUAL DE INQUÉRITO PARLAMENTAR
À TRAGÉDIA DE CAMARATE

2022

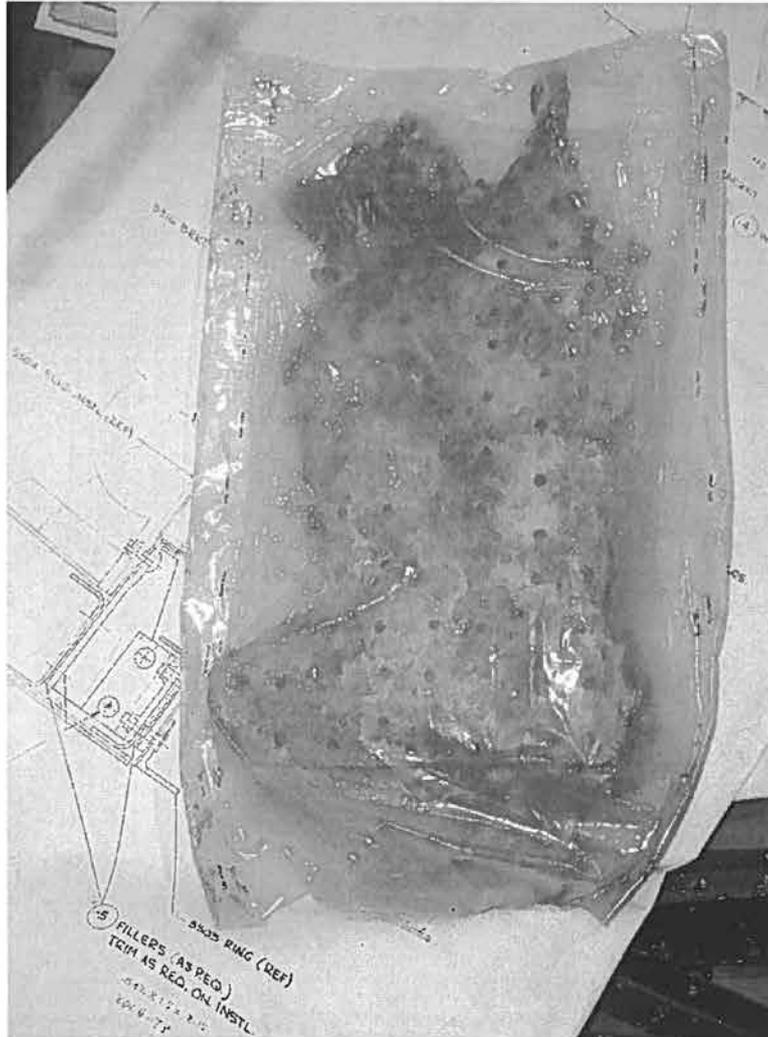
FOTO 5 – Aspecto actual do fragmento 7 (Amostra 2) – notar localização dos rebites

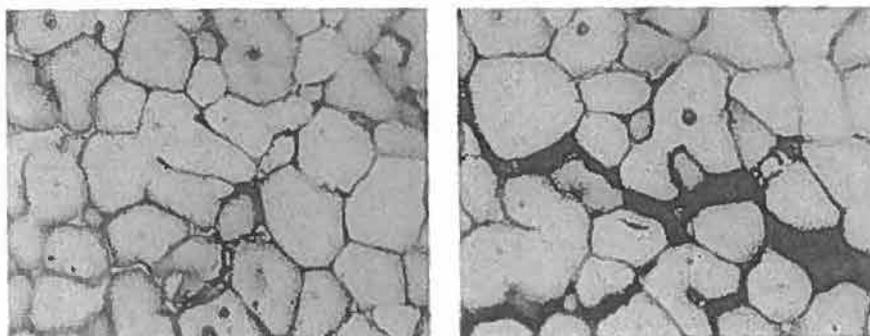
Figura 3.7 – Micrografias em corte longitudinal da amostra 4 – parte inferior da linha central - assinalando grande corrosão e descoesão intergranular e mesmo a ocorrência de fractura numa das zonas (à direita) (100 e 200 x).

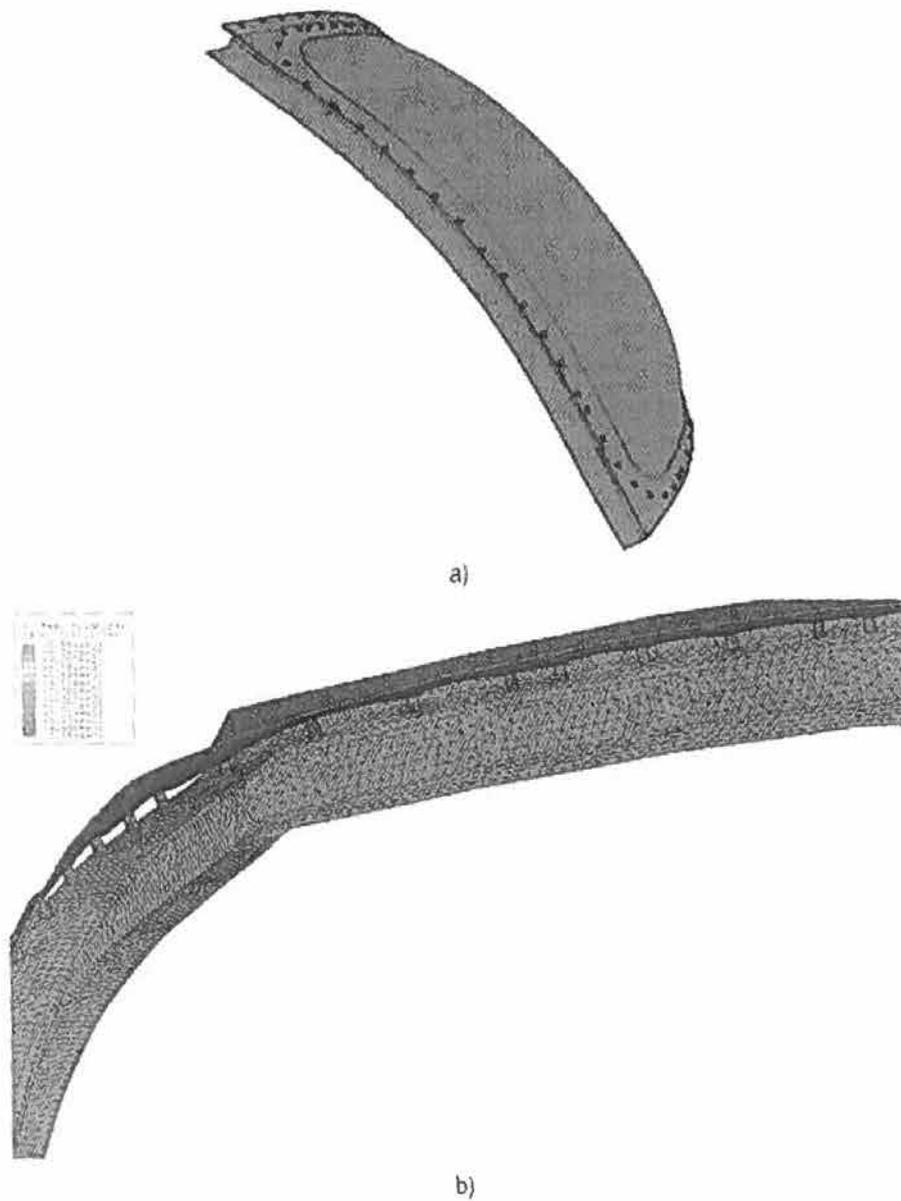
O modelo da carga uniformemente distribuída verifica também que o modo de rotura do pára-brisas do cockpit ocorreu por corte nos orifícios de ligação do pára-brisas de vidro acrílico à liga de alumínio da estrutura da aeronave.

Figura 4.39 – Deformada obtida na análise numérica do cockpit quando aplicada uma pressão interior uniformemente distribuída.

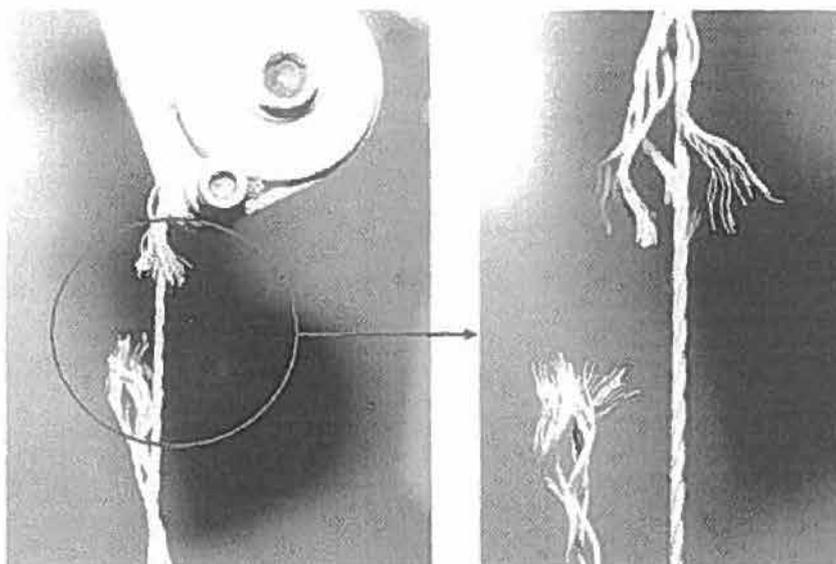
- A morfologia da rotura indicia acção local, pois a esfoliação só existe em uma secção muito limitada;
- O padrão morfológico não é similar à rotura por tracção pura, mas encontra a sua analogia nas roturas provocadas pelas experiências com cargas explosivas;

Figura 5.3 – Conjunto de fotografias macro de cabos fracturados mostrando o modo de rotura por esfoliação e separação dos fios.

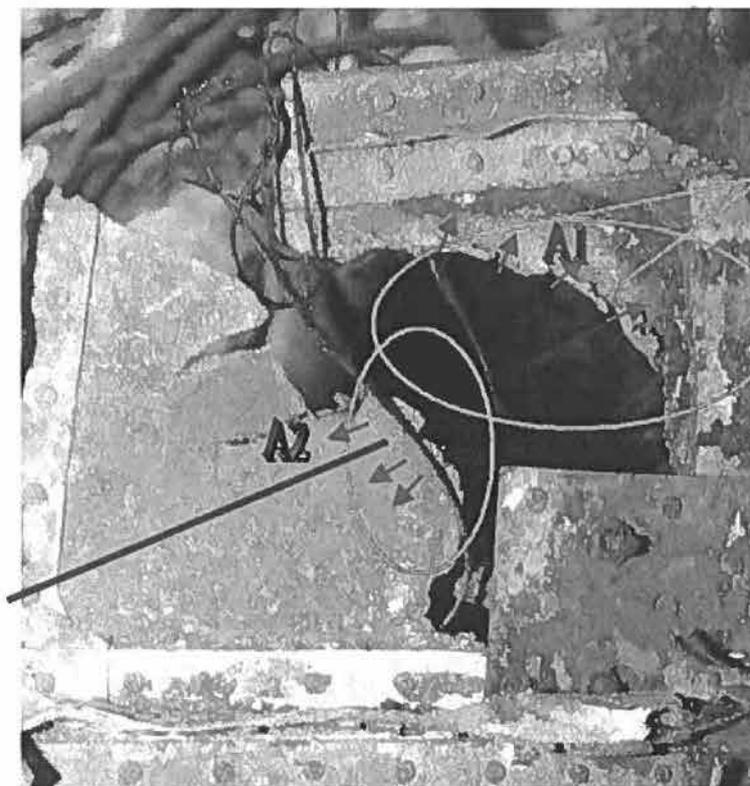
Foto 1d - Pormenor do orifício A. Notar a distribuição radial das zonas com bordo fortemente deformado, zonas A1 e A2, com rebatimento em sentidos opostos. A superfície do painel é plana (assinalada pelo segmento de recta).

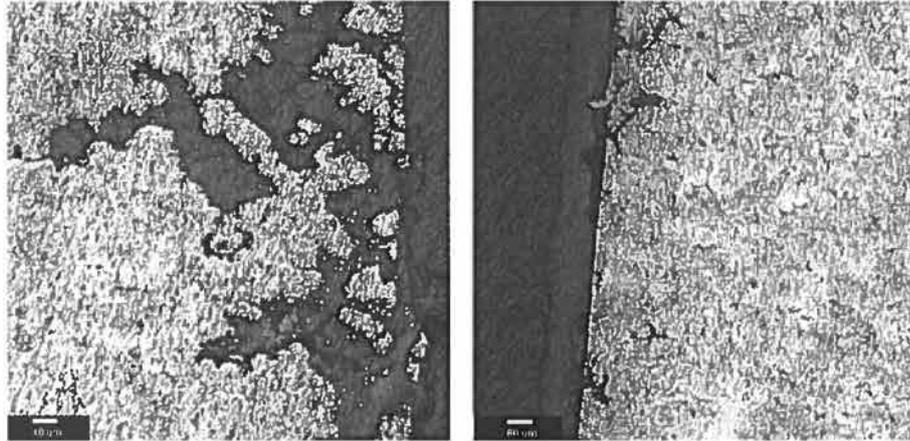
Fotografia 7 – Oxidação da superfície da amostra At.

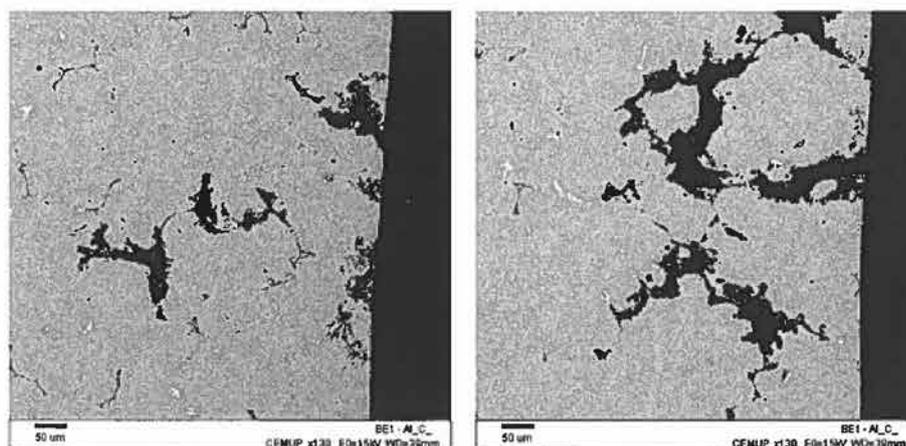
Fotografia 14 – Corrosão da amostra At (referenciada como Al_C nas legendas das fotografias). As zonas mais brancas observadas na imagem são zonas ricas em ferro e manganês.

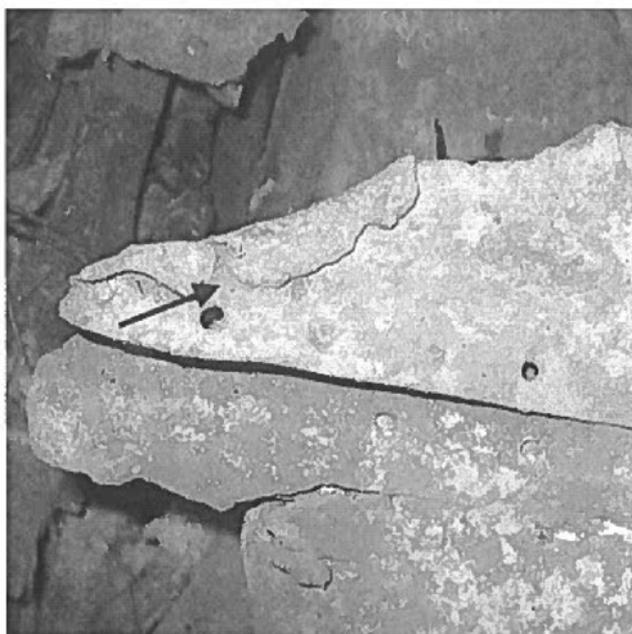
Fotografia 15- Reborde periférico de chapa sujeito à acção conjunta de deformação mecânica e do calor: a movimentação dos destroços durante o colapso devido ao incêndio provocou a completa dobragem a quente da chapa, já com reduzida resistência mecânica.

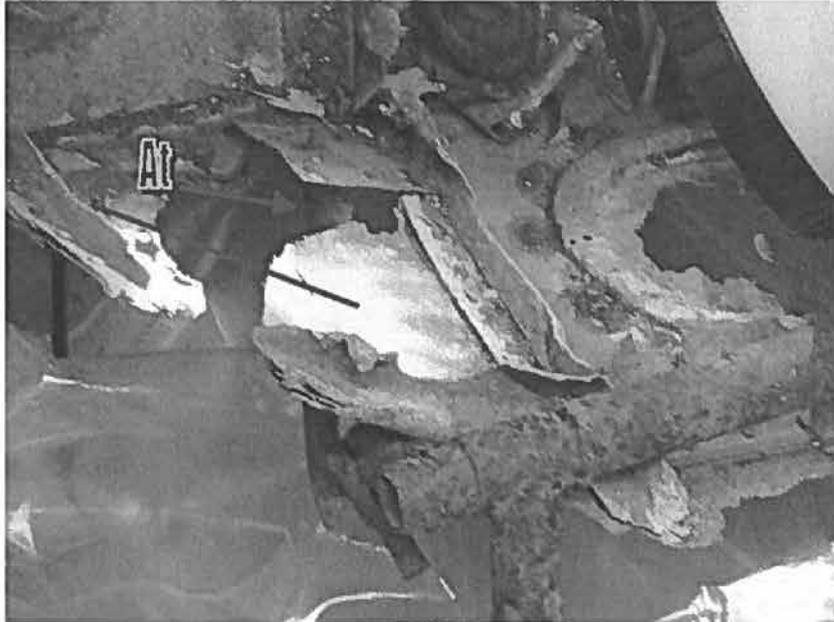
Fotografia 17a- Fotografia do orifício A. A chapa onde se deu a ruptura mantém uma superfície bastante plana (—) apesar da fractura se situar na proximidade do suporte da antena At.

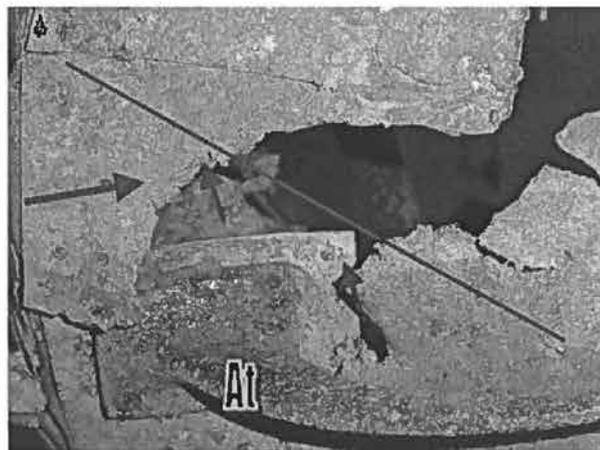
Na Fotografia 17b pode observar-se a zona do orifício A observada pelo lado exterior. Pode observar-se nesta fotografia a existência de um suporte de antena em forma de arco, preso no mesmo painel.

Fotografia 17b- Orifício A observado pelo lado externo. Notar o rebordo dobrado da chapa (setas), o suporte da antena At e a superfície plana do painel (segmento de recta).

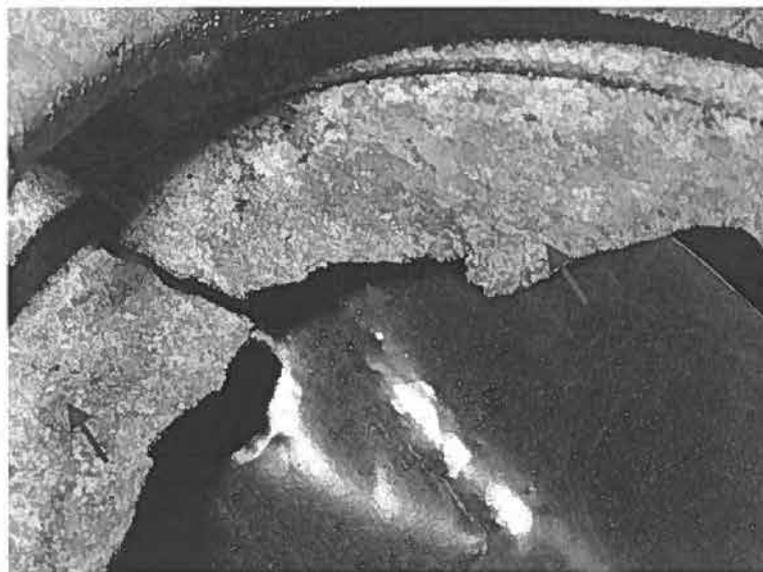
Fotografia 18- Perfuração B, do tipo 3, no meio de painel de chapa assinalado na Fotografia 1a. O bordo da chapa apresenta-se sem dobragem após ruptura.

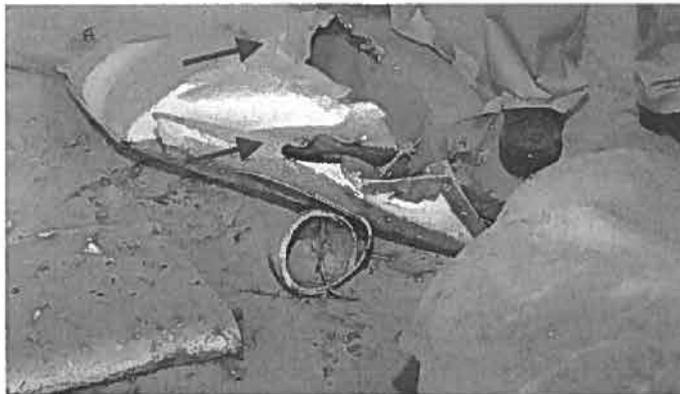
Fotografia 22b - Deformação e ruptura por choque da chapa no seu estado normal: notar o empeno na zona envolvente das regiões fracturadas.

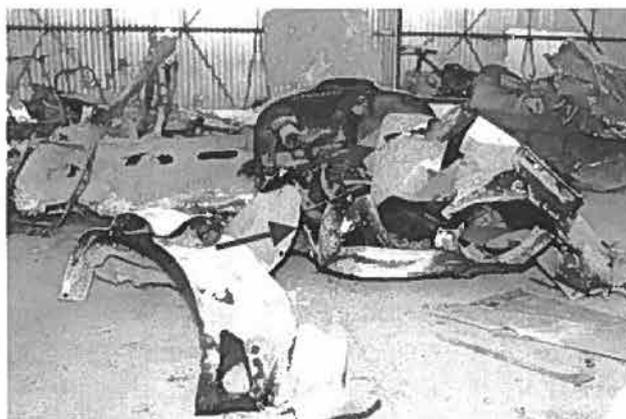
Fotografia 22c- Há sempre um empeno significativo da chapa liga de alumínio antes de esta atingir o ponto de ruptura por choque

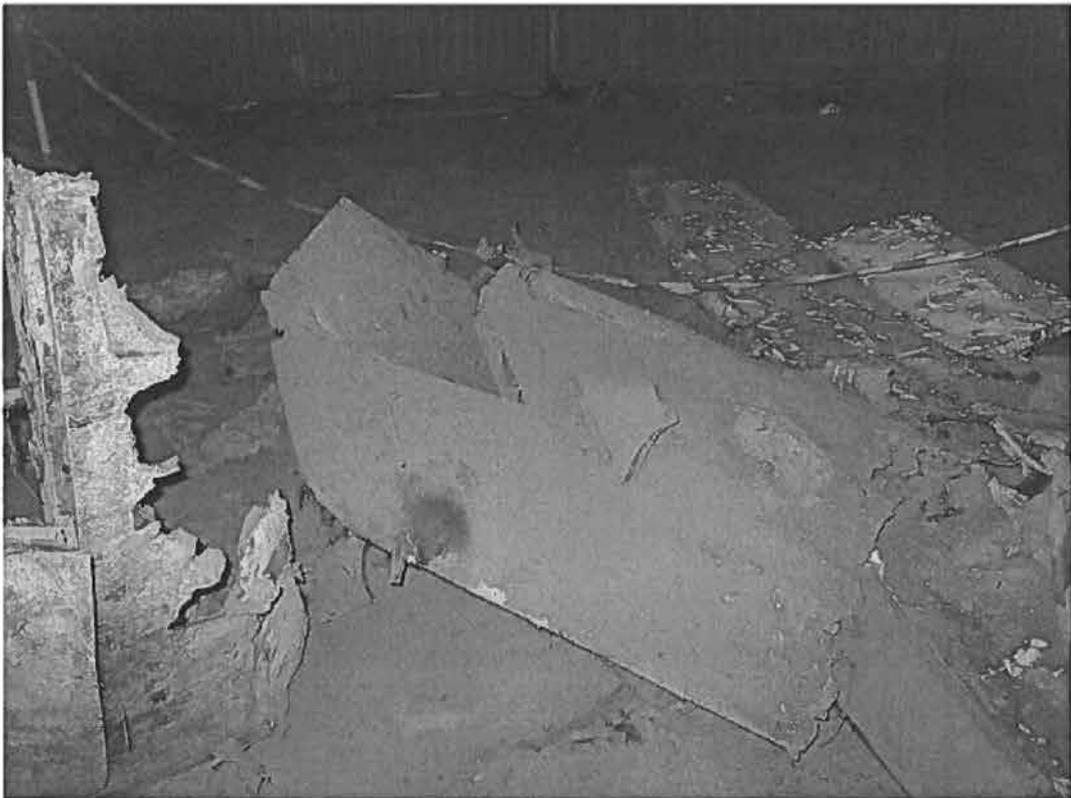
Fotografia nº A16-4a – Parte superior do estabilizador vertical, cortado sensivelmente a meio.

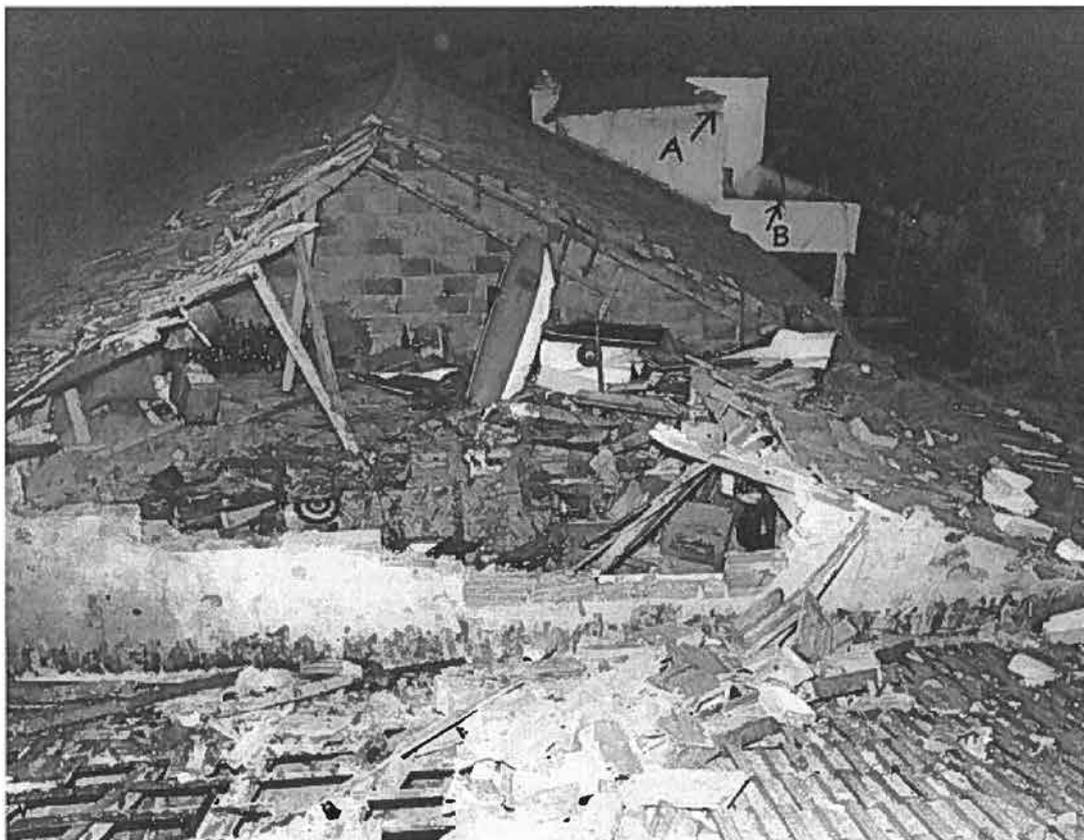
Fotografia nº A16-5 - Secção da asa esquerda no topo da Vivenda Paulos, extradorso voltado para a Vivenda Maria de Fátima e ponta do reservatório principal apontada para cima. Repare-se que a asa se encontra no local exacto onde esteve a chaminé da vivenda e atente-se na pouca quantidade aparente de telhas dentro do edifício. Compare-se com as fotografias 9a e 9b, onde é visível a projecção de fragmentos de telhas e de alvenaria, para trás e para a esquerda. Resulta ainda evidente que a asa não pode ter cortado o vigamento de madeira do lado esquerdo da fotografia, nem derrubado a parede sobranceira à Vivenda Maria de Fátima, de cujo telhado, parcialmente destruído pela projecção de destroços da Vivenda Paulos, foi tomada esta fotografia. Conclui-se daqui que a destruição visível foi causada pelo motor esquerdo, respectiva "nacelle" e pelo o nariz do avião.

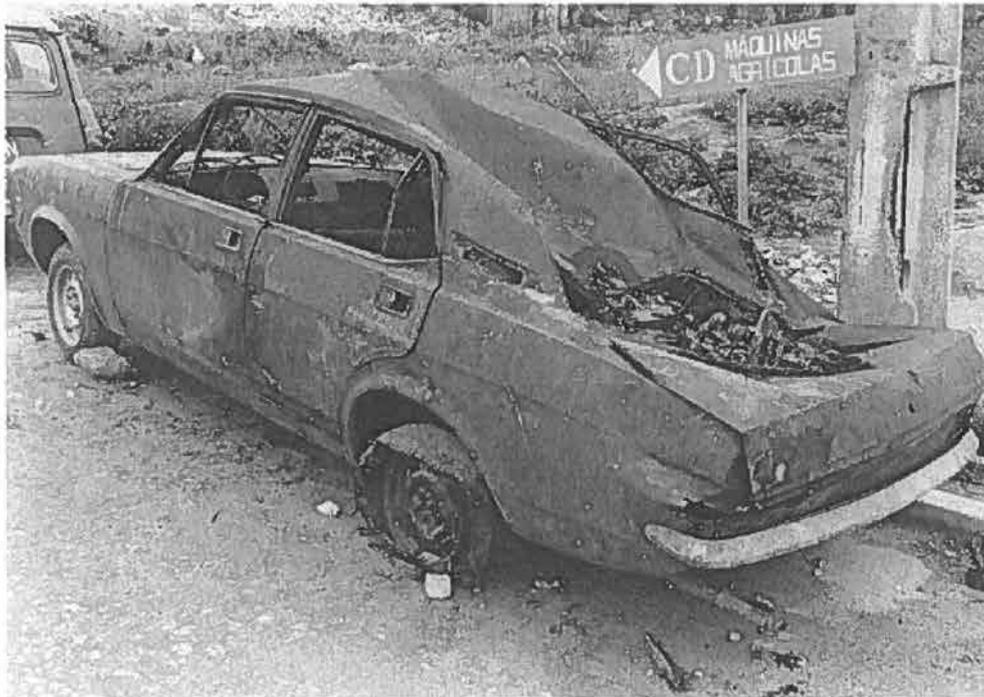
Fotografia nº A16-6a - Morris Marina Saloon destruído pela queda do YV-314P. No tejadilho e tampa do porta-bagagens, a marca do reservatório principal direito, bordo de fuga voltado para a frente do automóvel, bordo de ataque voltado para a traseira. De notar os esforços de compressão evidenciados pela zona do farolim esquerdo, incluindo os danos da ilharga esquerda e na tampa da mala nessa mesma zona. Estes danos deverão ter sido causados pelo rolamento do avião em direcção ao solo, no sentido da Vivenda Maria de Fátima posterior ao primeiro impacto sobre o automóvel.

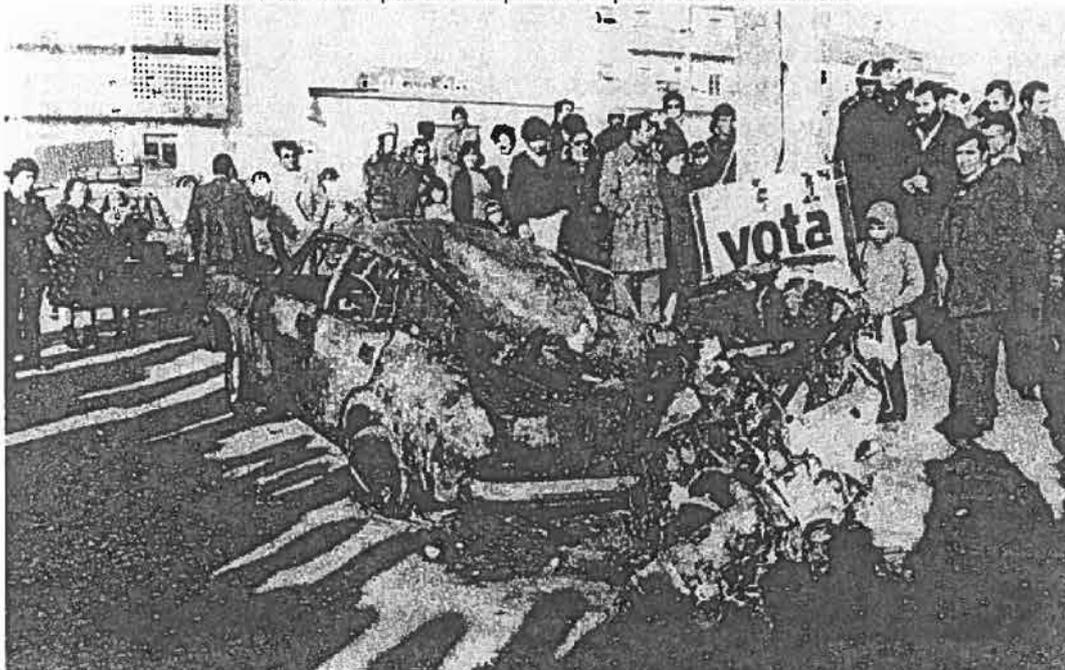
Fotografia nº A16-6b - Outra fotografia do Morris Marina Saloon destruído pela queda do YV-314P. Tal como na fotografia anterior, continuam evidentes as marcas do reservatório principal direito no tejadilho e na tampa do porta-bagagens.

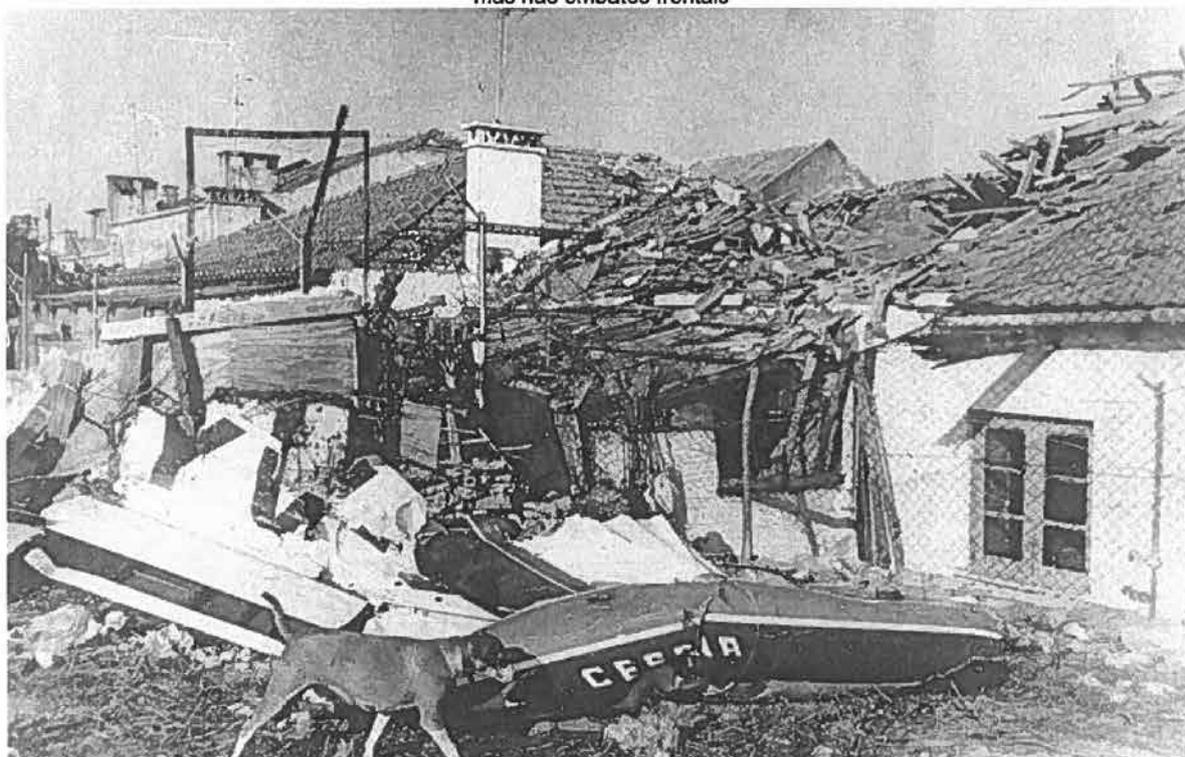
Fotografia nº A16-9a - Destroços do telhado projectados para trás, visíveis por baixo da palavra Cessna e para a esquerda, visíveis por baixo do "flap" e por cima do alpendre. Também visível o barroto partido de madeira, por cima da janela do lado direito, pertencente a um antigo pombal.

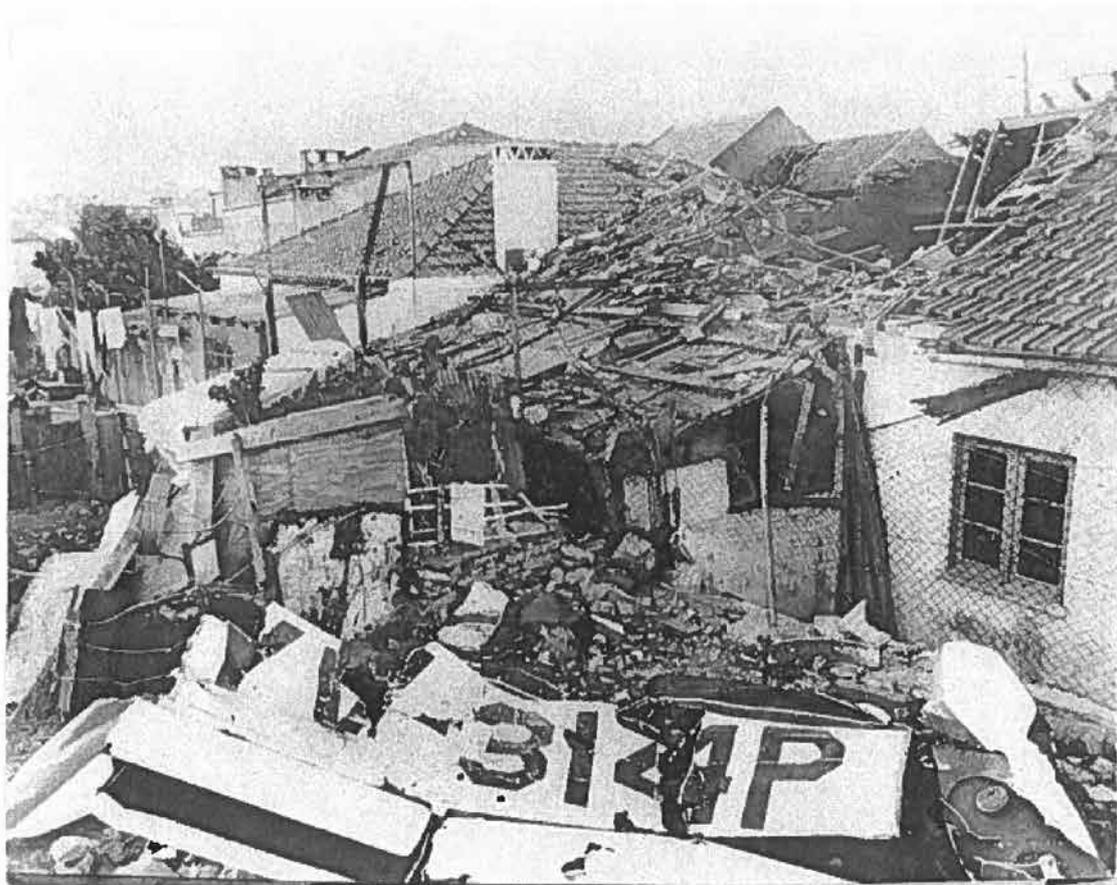
Fotografia nº A16-9b - Outra vista das traseiras da Vivenda Paulos, demonstrando a projecção de destroços para trás e para a esquerda, em relação à trajetória do avião.

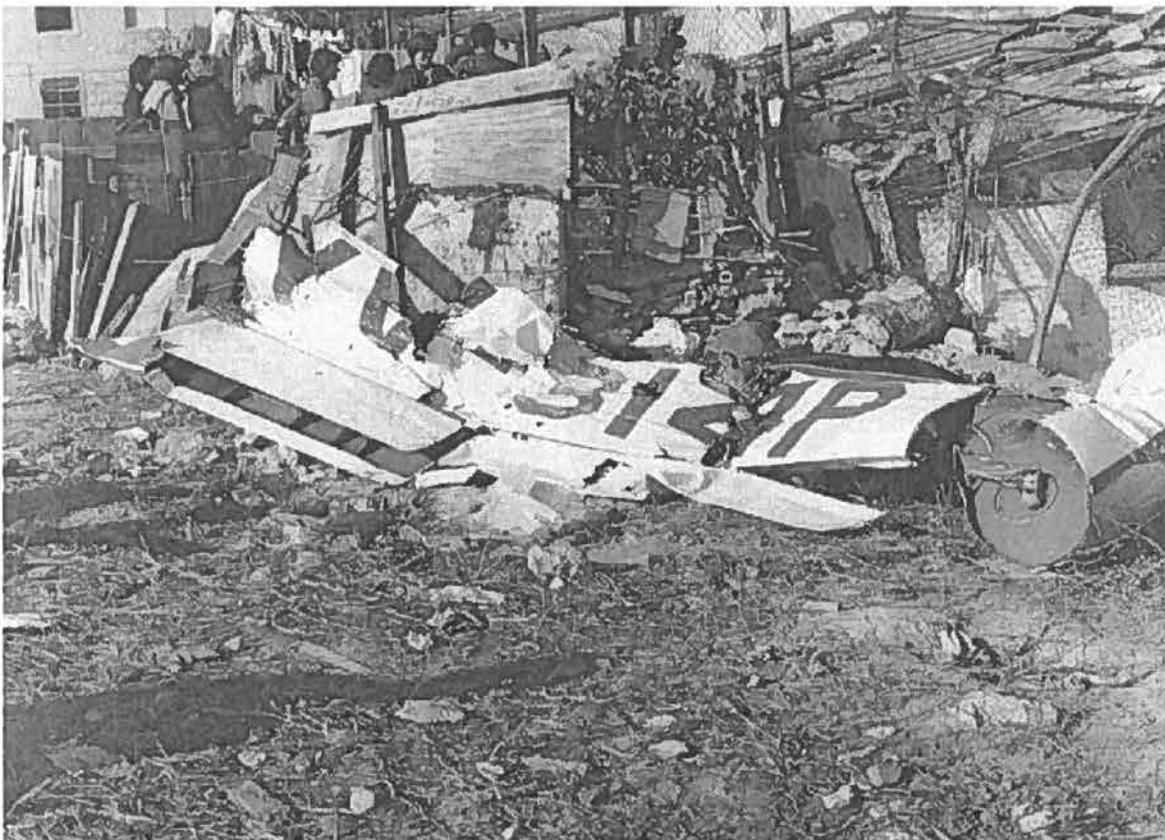
Fotografia nº A16-9c - Ainda outra vista das traseiras da Vivenda Paulos, demonstrando a projecção de destroços para trás e para a esquerda, em relação à trajectória do avião.

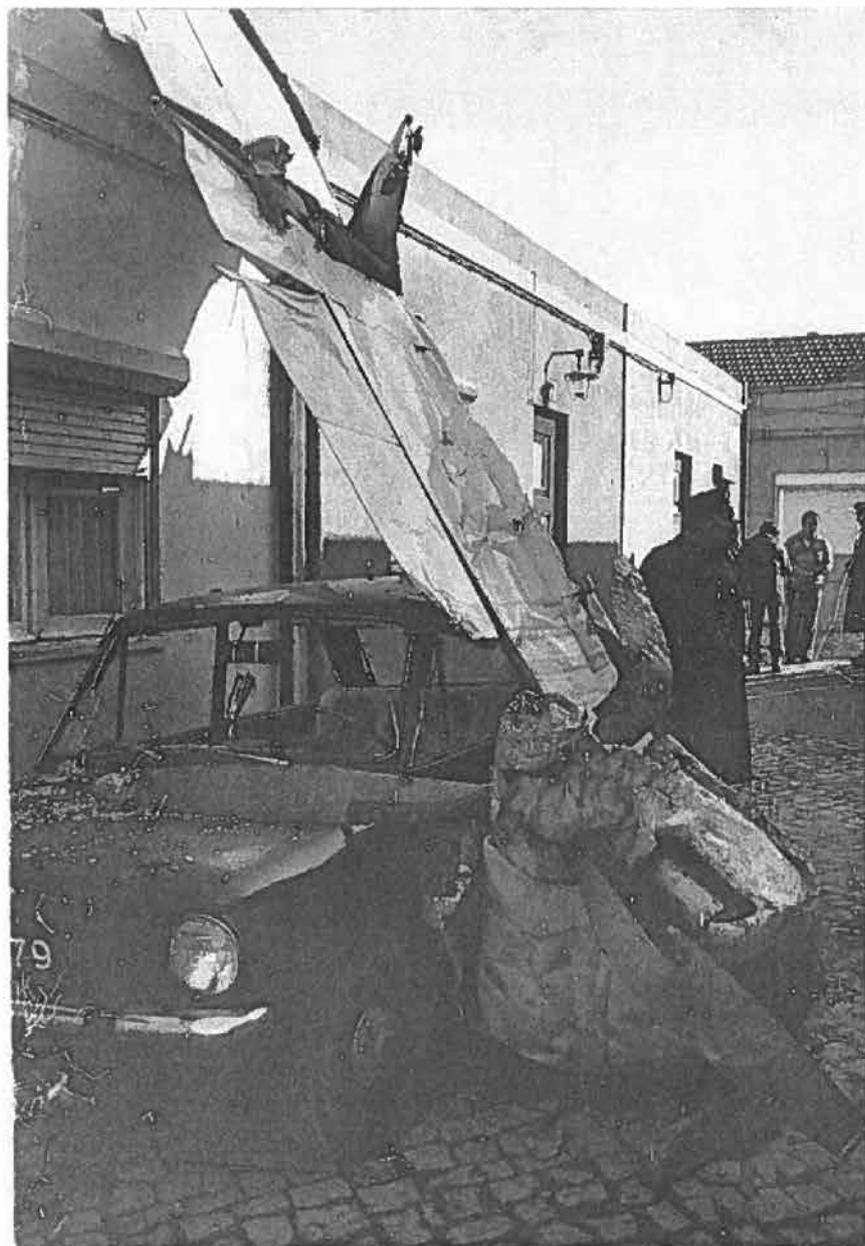
Fotografia nº A16-10b - Ainda outra fotografia do grupo moto-propulsor esquerdo, onde é bem visível o fragmento de madeira do vigamento do telhado da Vivenda Paulos, bem como os fragmentos de telhas.

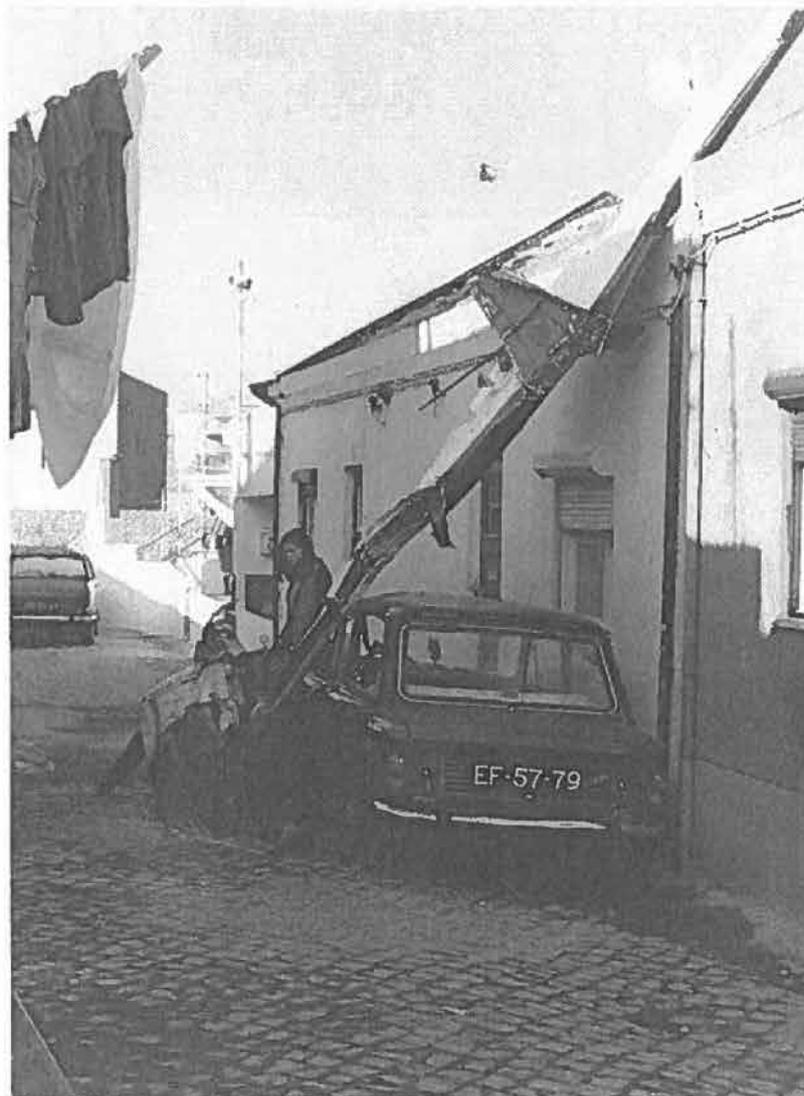
Fotografia nº A16-10c - Ainda outra fotografia do grupo moto-propulsor esquerdo, e do estabilizador horizontal, realçando a posição de apoio deste sobre o motor esquerdo.

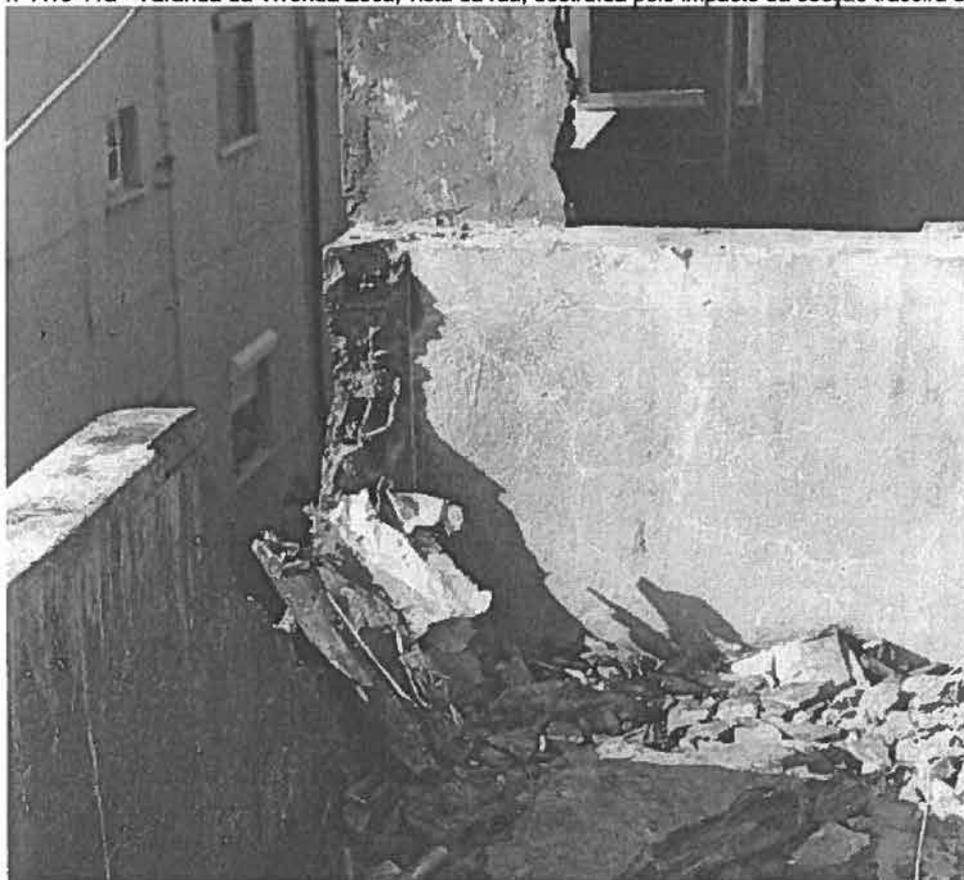
Fotografia nº A16-11b - Varanda da Vivenda Zeca vista de dentro. Note-se o fragmento da aeronave o qual, pela fotografia, não é possível identificar, embora seja habitualmente referido que se trata de parte da nacelle do motor direito.

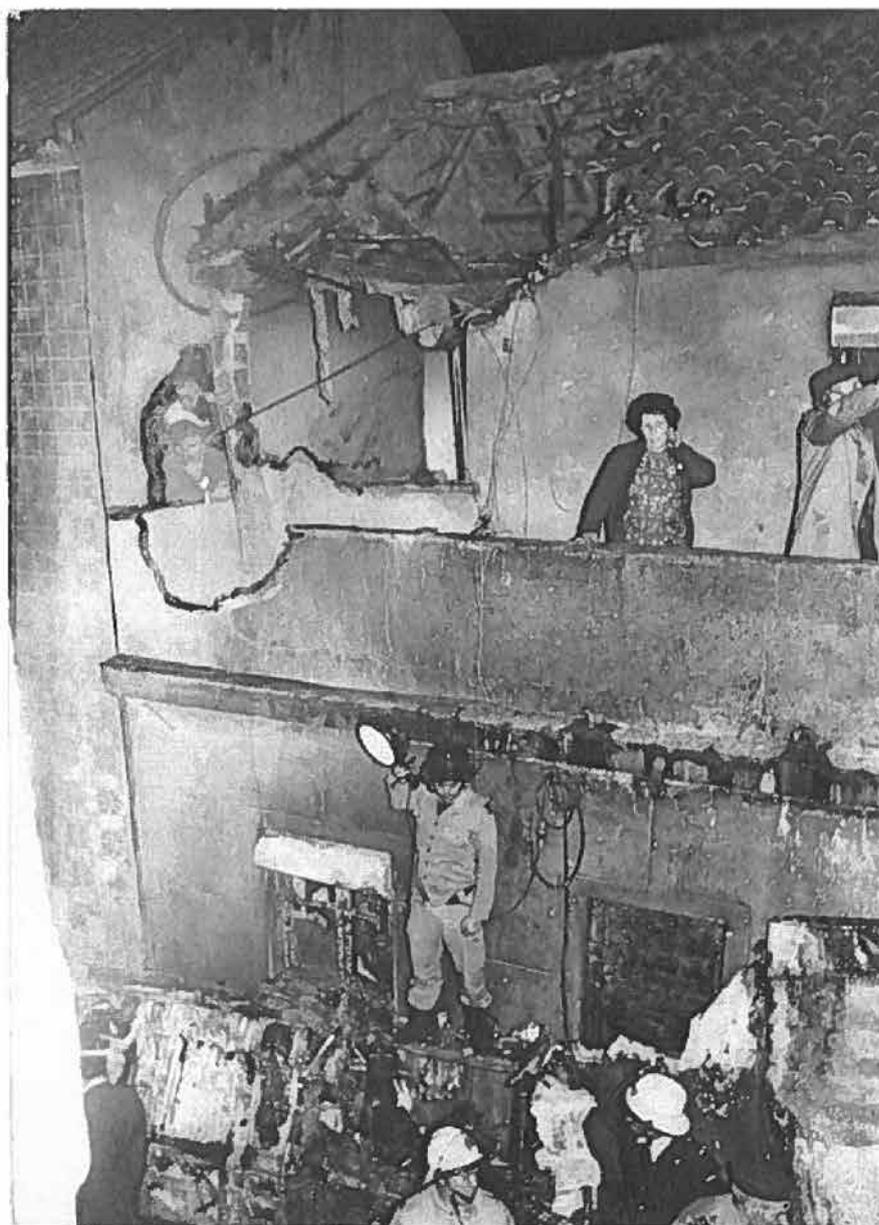
Conforme é visível na fotografia A16-11c, o telhado da Vivenda Zeca sofreu danos por incêndio.

Fotografia nº A16-11c - Varanda da Vivenda Zeca vista de uma das casas da frente. Note-se que o fragmento da aeronave visível na fotografia anterior não é aqui. É também de relevar que esta fotografia foi obviamente retocada, em particular nos contornos da linha de fractura da varanda, da janela e da fractura na parede da Vivenda Fátinha, sendo visível através desta, dois ocupantes da dita Vivenda.

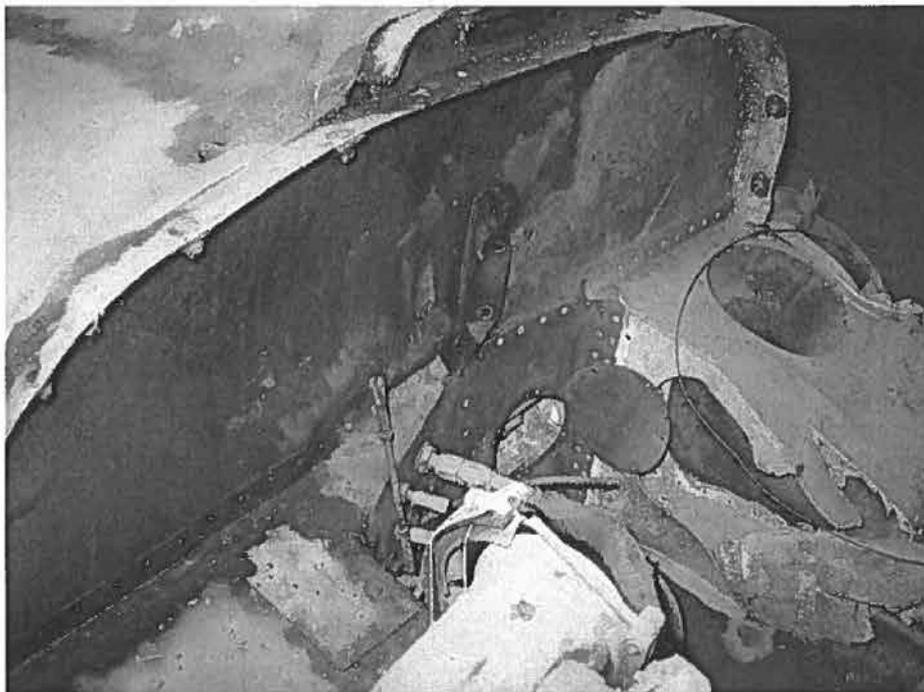
6. O impacto frontal com a chaminé e a rotação do avião sobre um eixo situado na "nacelle" esquerda provocam a fractura por flexão das longarinas do berço do motor esquerdo, deixando-o solto, mas ainda solidário com o avião;

Fotografia n° A16-12a - Pára-fogo da "nacelle" esquerda, evidenciando um esforço de compressão do motor que recua pelo impacto com a chaminé da Vivenda Paulos, deformando o pára-fogo, dando-lhe uma forma côncava. Ao centro do pára-fogo, do lado esquerdo do suporte da turbina do turbo-compressor, é visível uma deformação profunda, resultado da compressão da mesma turbina de encontro ao pára-fogo.

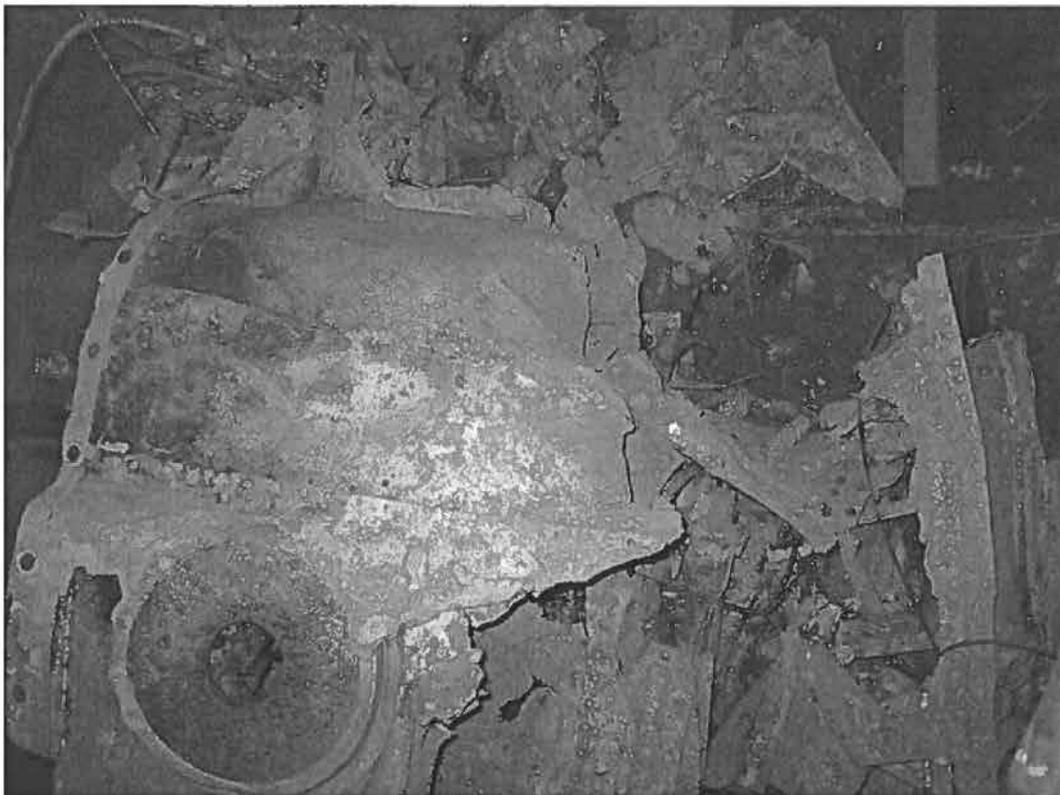
A parte posterior da "nacelle" direita (ver Fotografia A16-12c) danifica a varanda, deixando-lhe uma marca em meia-lua de 800 a 1000 mm, correspondente à penetração da "nacelle", cuja largura é de cerca de 650 mm da (ver Fotografias nº A16-11a, A16-11b e A16-11c). Note-se que o bordo de fuga, incluindo o "flap" da asa direita é esmagado de encontro à parede por baixo da varanda.

Fotografia nº A16-12c – Nacelle direita, vista de cima, ilustrando a zona que se encaixou na varanda da Vivenda Zeca (deformação em arco no topo superior direito da fotografia), causando os danos em meia-lua visíveis na varanda, ref. Fotografias nº A16-11a a A16-11c.

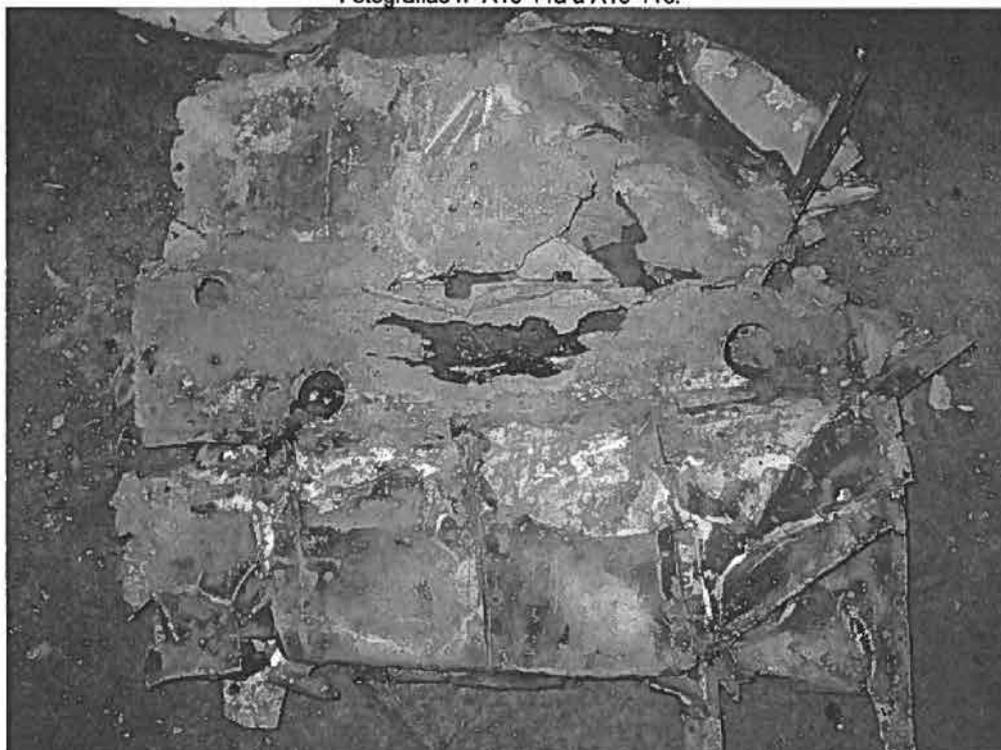
Fotografia nº A16-13a - Fragmento da asa direita, esmagado em "harmónio". Os dois furos circulares pertencem a uma nervura da estrutura interna da asa.

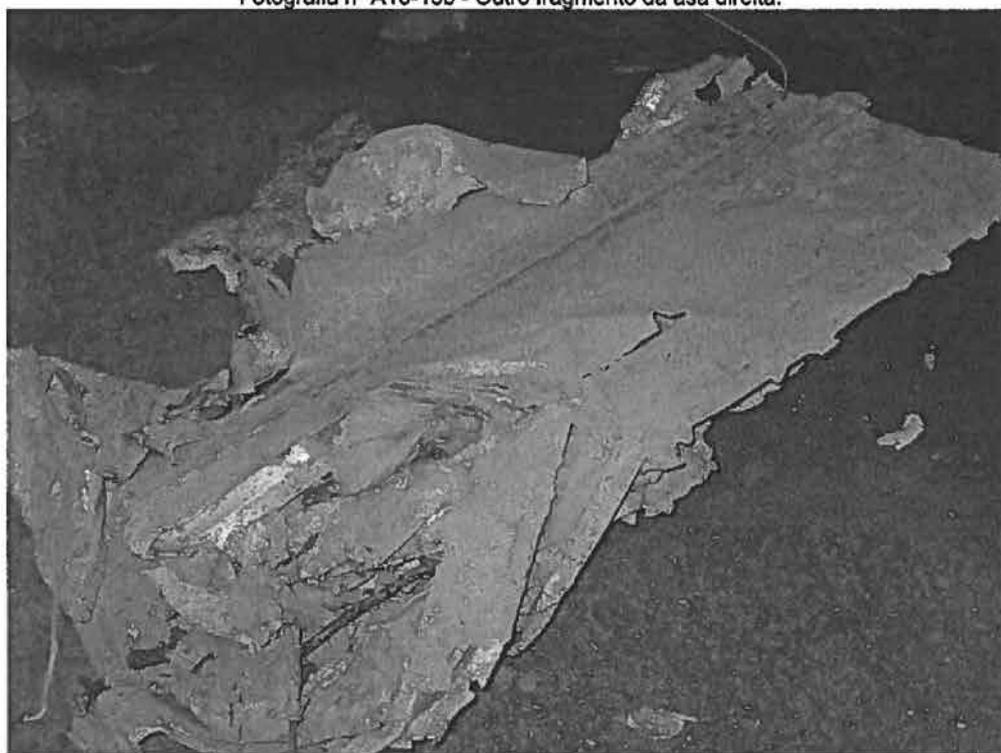
Fotografia n° A16-13c - Fragmento da asa direita, com o intradorso do "flap" visível.

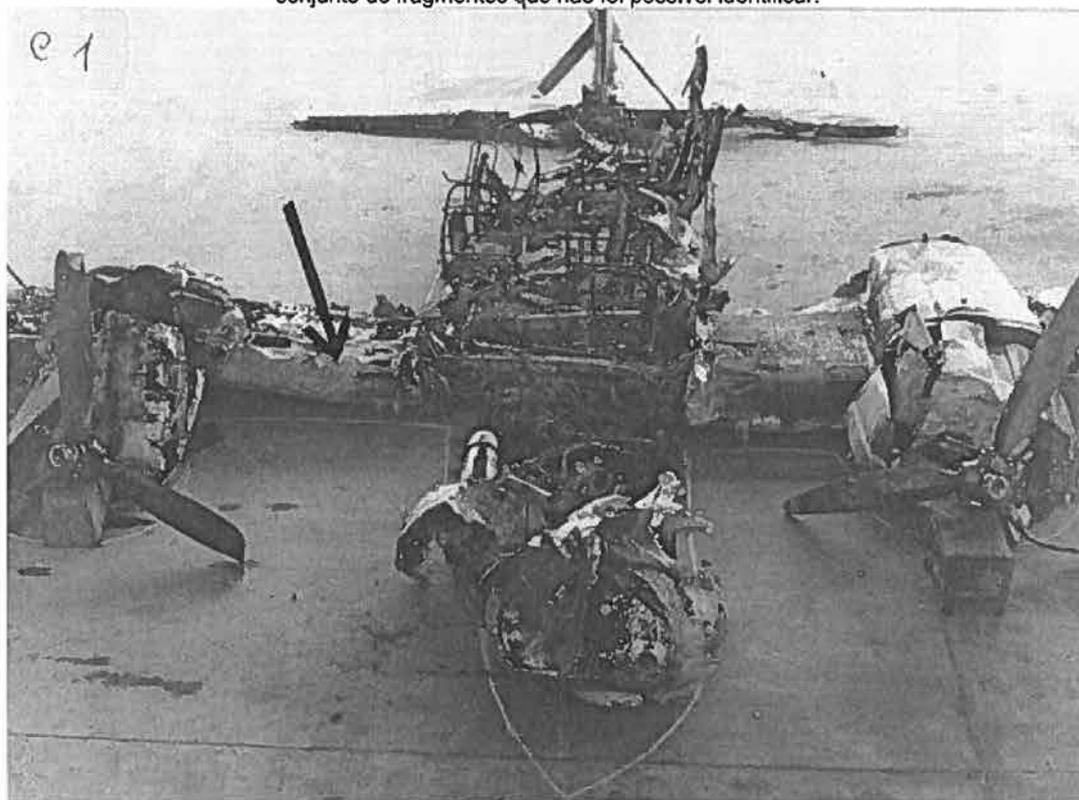
Fotografia nº A16-15 - Vista geral dos destroços, reconstituídos pela DGAC, após a queda do YV-314P. De relevar o aspecto brilhante do metal do que restou do nariz do avião e o seu aspecto de deformação por compressão, os vestígios de tinta ainda visíveis e o facto do pneu do trem de aterragem de proa (não visível nesta fotografia) não ter sido consumido. A conjugação destes dados aponta para que a parte frontal da aeronave, da antepara de pressão anterior para a frente, não tenha estado sujeita ao incêndio de uma forma tão intensa quanto a parte da cabina, da referida antepara para trás.
