CAMARATE

RELATÓRIO DA COMISSÃO MULTIDISCIPLINAR DE PERITOS
VIII COMISSÃO EVENTUAL DE INQUÉRITO PARLAMENTAR
À TRAGÉDIA DE CAMARATE

2022

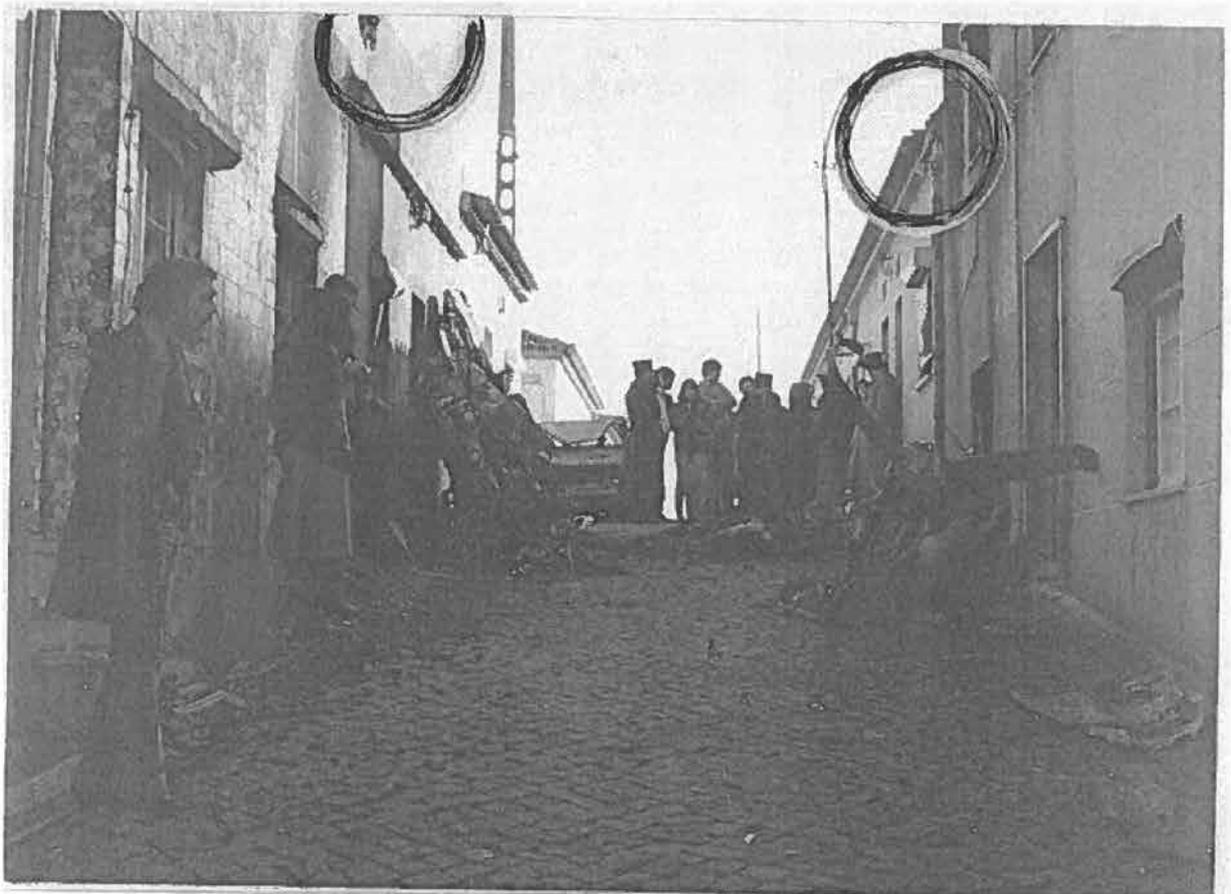
Fotografia nº A16-16 – O ponto marcado com uma circunferência do lado esquerdo da fotografia assinala a varanda da Vivenda Zeca, onde a parte de trás da "nacelle" direita terá ficado assente, a circunferência do lado direito assinala o beiral que o nariz do avião terá tocado, quebrando telhas e danificado o algeiroz.

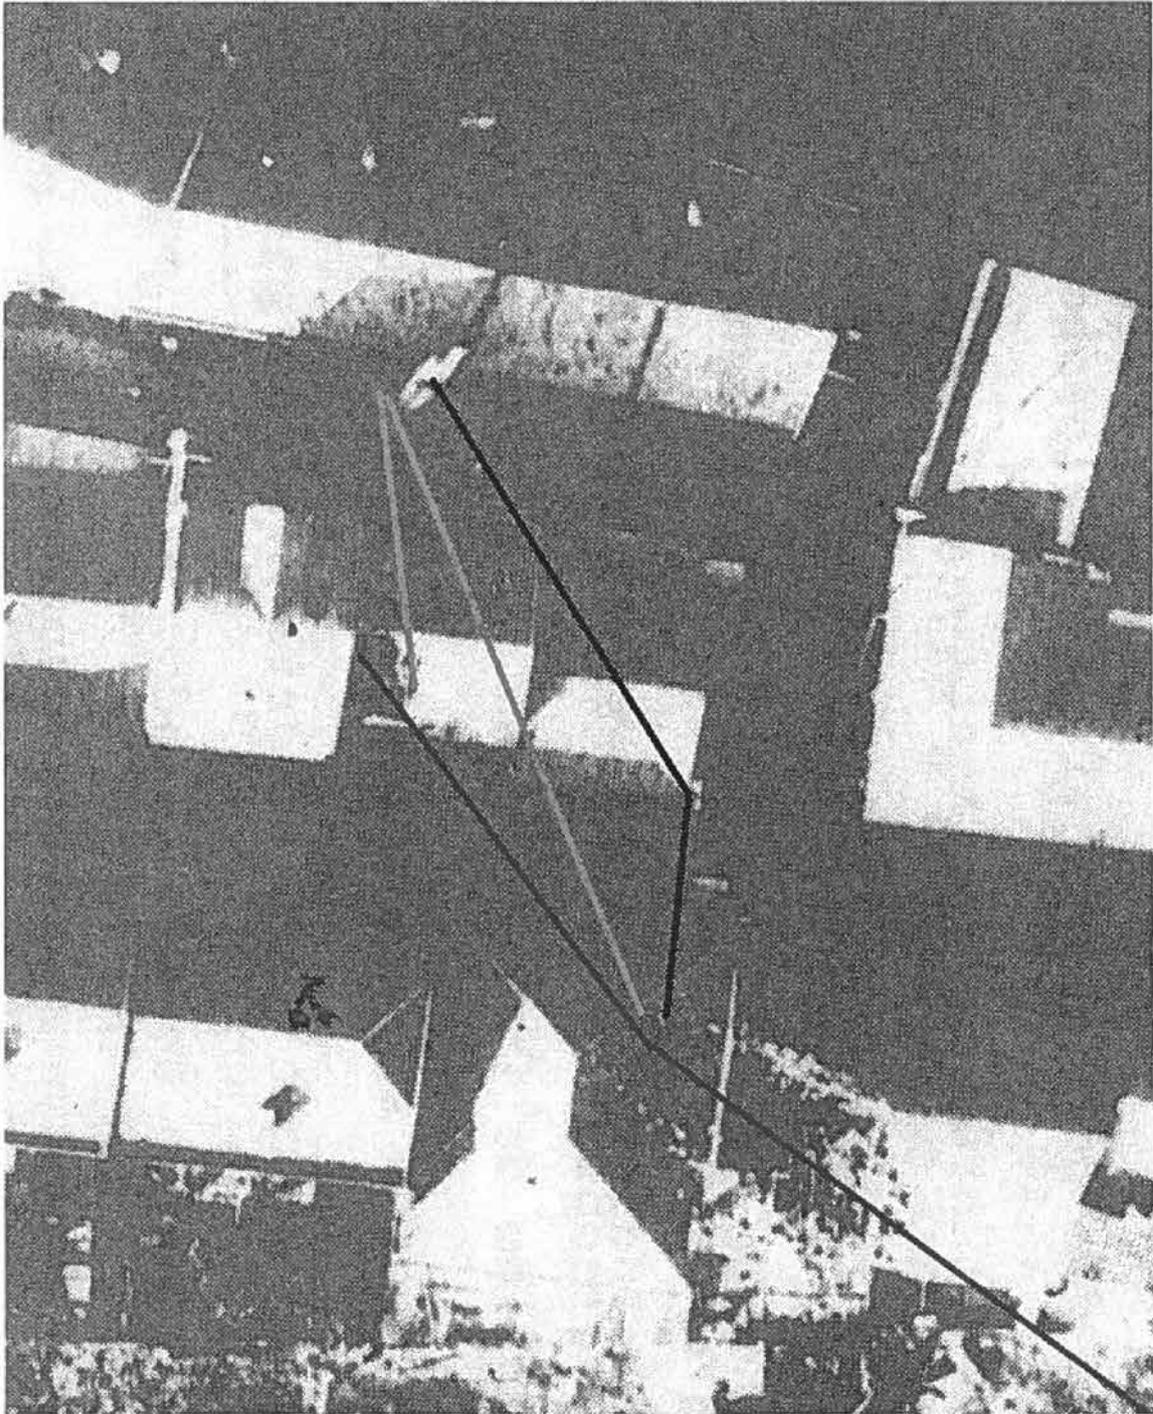
Fotografia nº A16-17 – Fotografia aérea do local do acidente. São visíveis os danos nas Vivendas Paulos, Fátima e Zeca. É ainda visível o estabilizador horizontal na Vila Ferramenta. A vermelho a trajectória do avião, a azul a trajectória do estabilizador horizontal, a verde duas trajectórias de ejeção possíveis para o motor esquerdo.

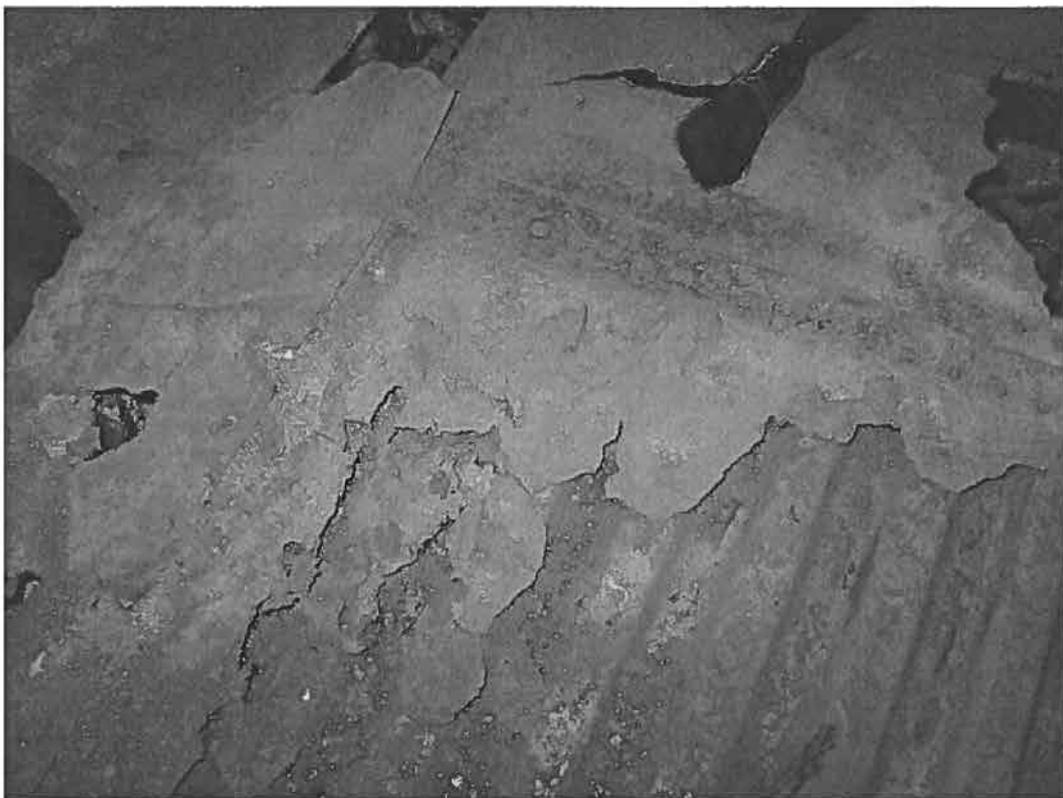
Fotografia A16-18 – Fotografia do extradorso da asa direita, entre a WS 446.49 e a WS 75.24, entre a fuselagem e a “nacelle” do motor direito. Sensivelmente a meio da fotografia, são visíveis diversa gotas de material fundente solidificado.

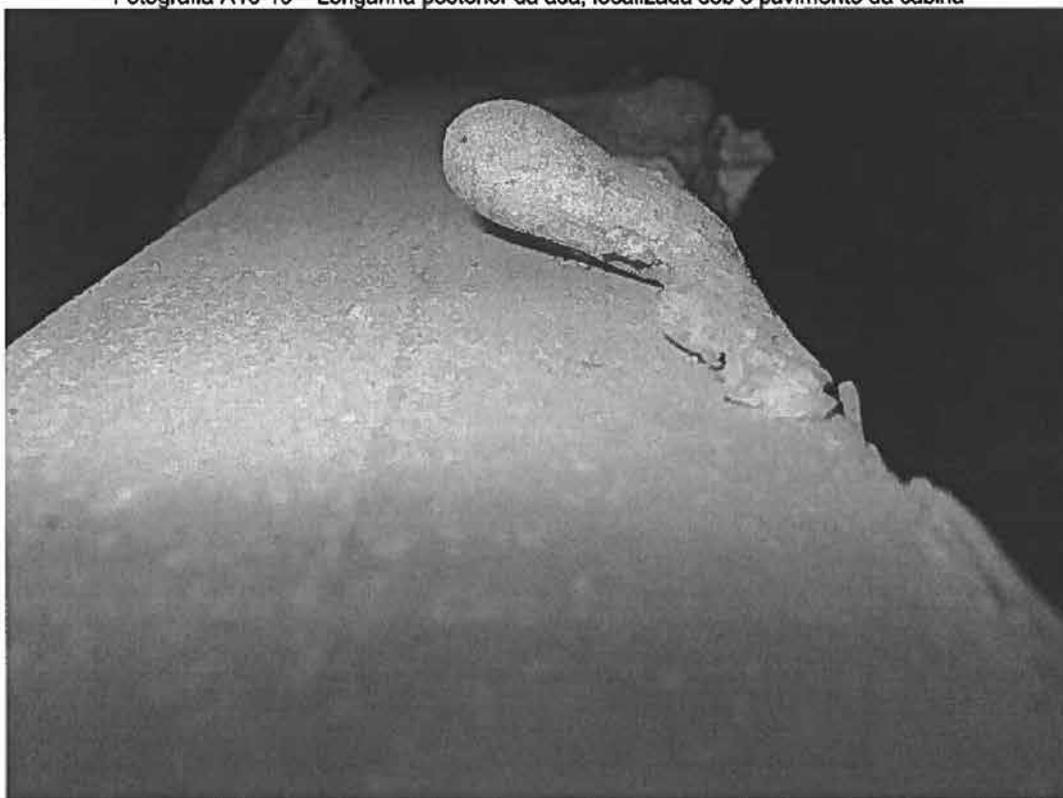
Fotografia A16-20 – Gota solidificada de fusão da longarina posterior da asa, localizada sob o pavimento da cabina. Esta e outras gotas de fusão nesta mesma longarina, permitem-nos estabelecer a posição final da asa, antes da extinção do incêndio. Esta era quase vertical, bordo de ataque para baixo.

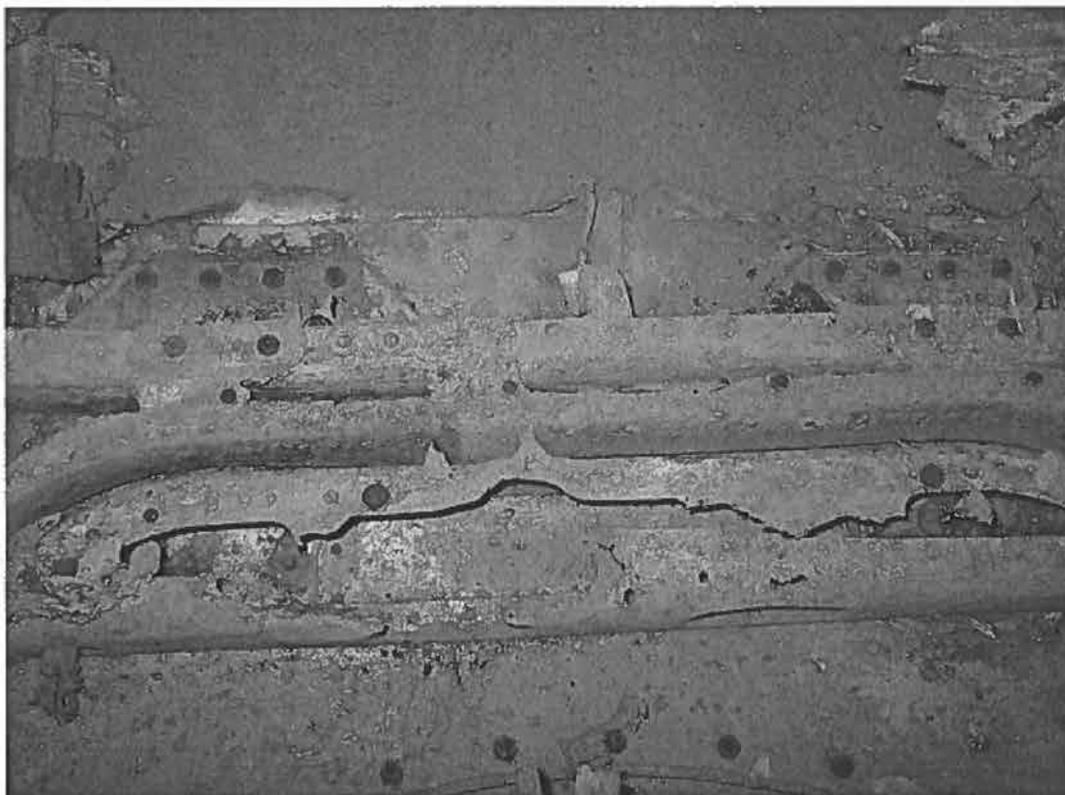
Fotografia A16-21 – Face interior da parte superior da moldura da porta da cabina. Na parte central da fotografia são evidentes as gotas de fusão que nos permitem estabelecer a posição final desta secção da fuselagem, antes da extinção do incêndio. Esta era invertida, pavimento para cima.

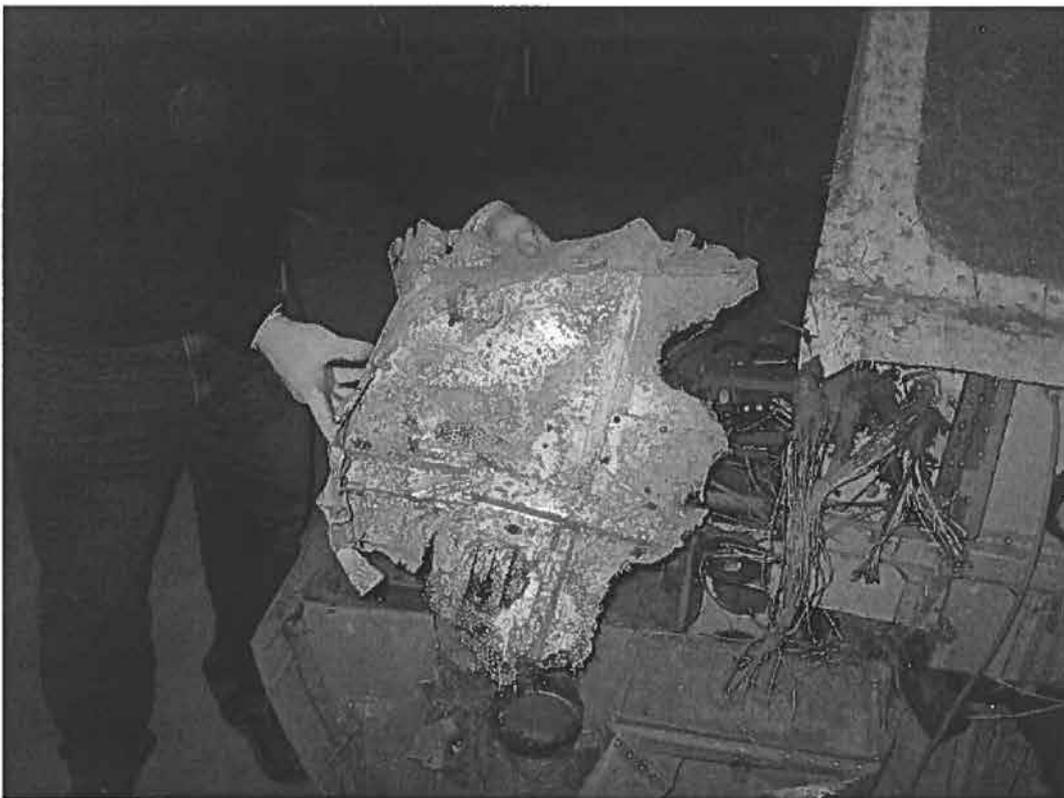
Fotografia A16-23 – Fragmento da antepara de pressão da FS 100.00 do YV-314P, comparando com a seção de uma fuselagem de outra aeronave Cessna 421B, presente no hangar onde os destroços se encontram.

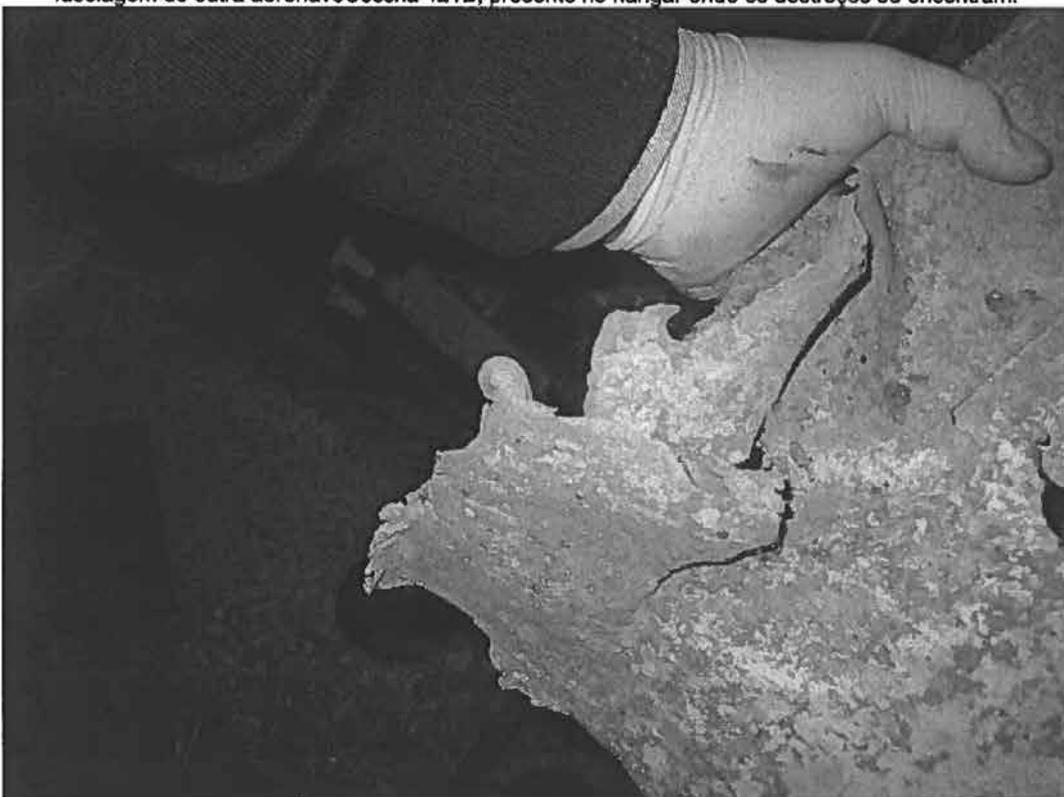
Fotografia A16-24 – Fotografia aumentada do fragmento da FS 100.00 ilustrado na Fotografia anterior, evidenciando uma gota de fusão nos permite estabelecer a posição final desta seção da fuselagem, antes da extinção do incêndio. Esta era invertida, pavimento para cima.
