# ESTUDO TÉCNICO

## ESTABILIZAÇÃO DE EMERGÊNCIA PÓS-FOGO

Observatório Técnico Independente, Castro Rego F., Fernandes P., Sande Silva J., Azevedo J., Moura J.M., Oliveira E., Cortes R., Viegas D.X., Caldeira D., e Duarte Santos F. - Coords. (2019) ESTUDO TÉCNICO – Estabilização de Emergência Pós-Fogo Assembleia da República. Lisboa. 31 pp.

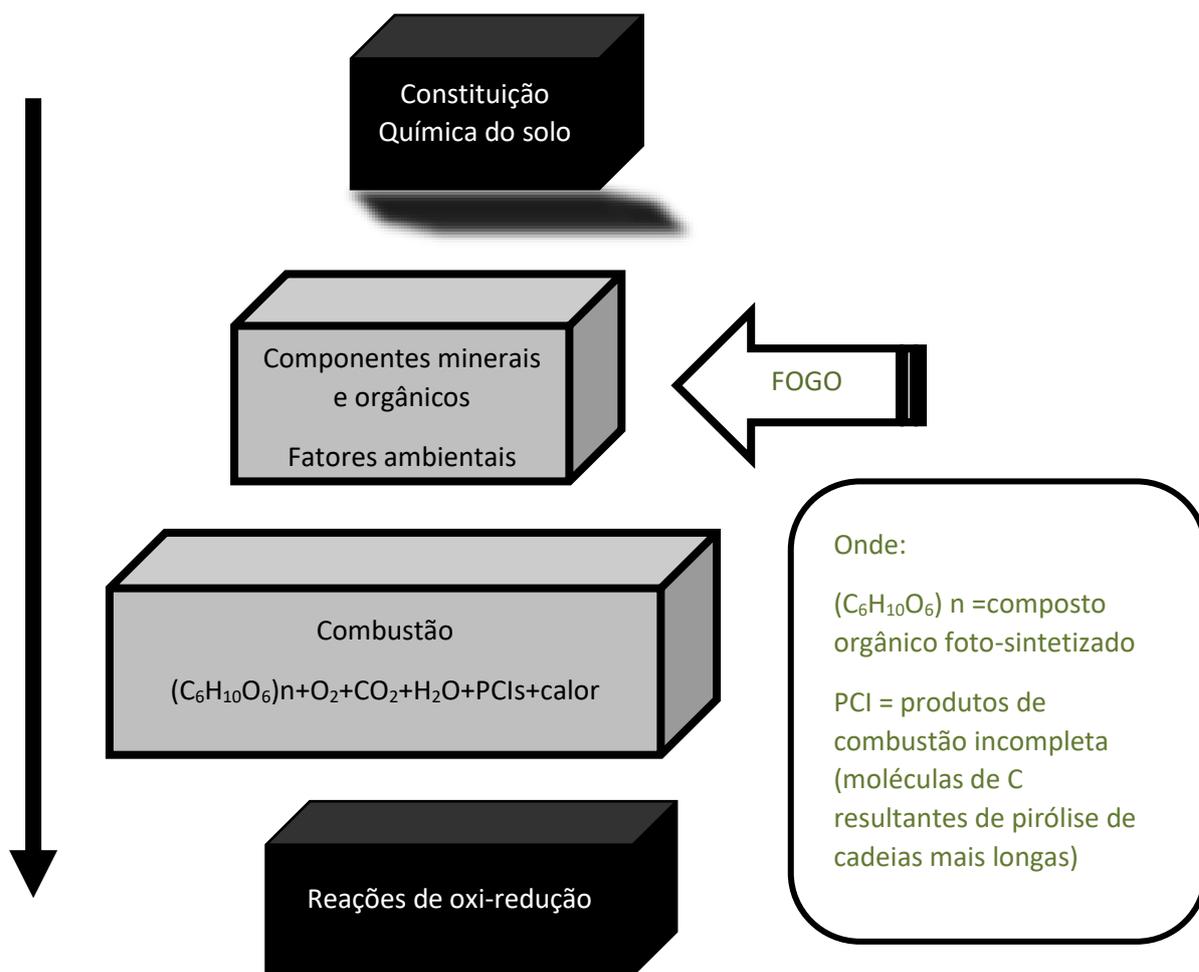
**Figura 1.** Efeito cascata na química do solo como consequência do fogo (adaptado de Úbeda & Outeiro, 2008).

Na Figura 1. encontra-se um diagrama ilustrativo dos fenómenos associados com a sequência em cascata da alteração dos componentes do solo como resultado dum fogo que ocasiona um elevado aumento da temperatura à superfície.

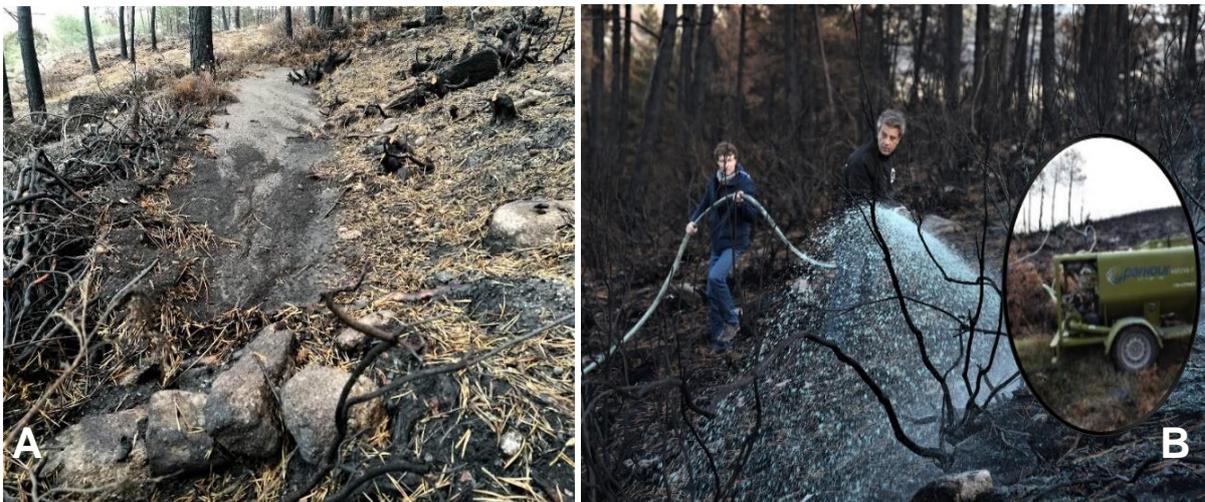
**Figura 2.** Estabilização de emergência na Serra do Alvão: **A** - aplicação de faxinas, notando-se apenas 1 mês após a sua instalação a considerável sedimentação de finos; **B** - utilização de hidrosementeira em áreas ardidas, com seleção apropriada de espécies gramíneas e leguminosas. Fotos OTI.

A Figura 2 ilustra algumas intervenções localizadas que tiveram lugar na Serra do Alvão (baldio de Alvadia). Por sua vez incluem-se na Figura 3 alguns exemplos de técnicas de atuação no pós-fogo (incluindo controle de invasoras exóticas) na zona de Monchique, fortemente fustigada por fogos na última década.

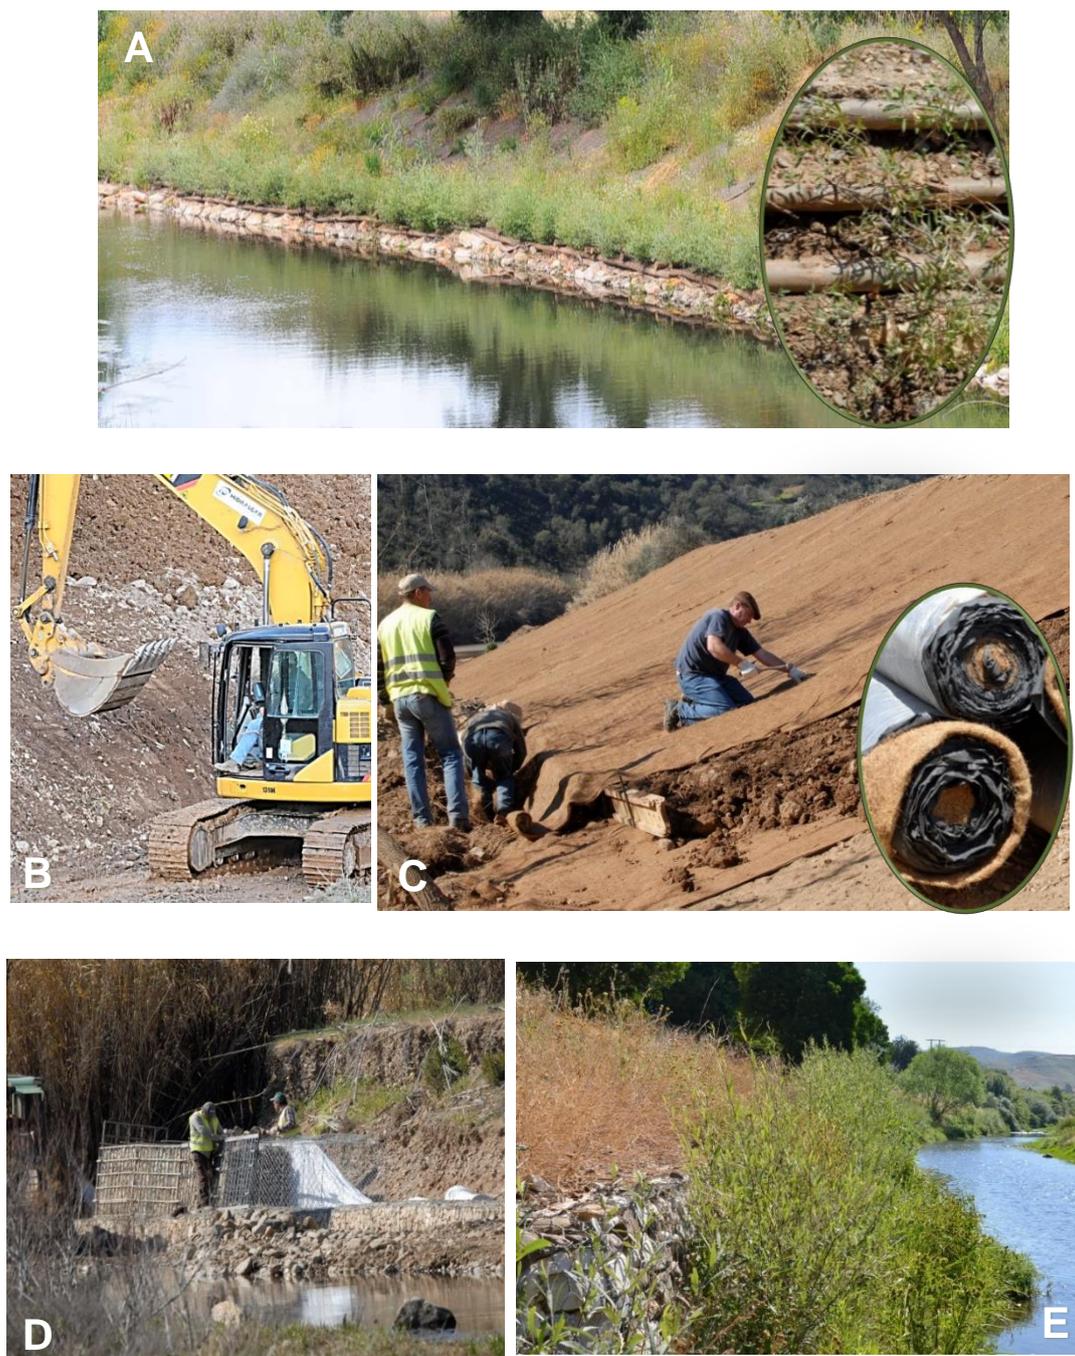
**Figura 3.** Intervenções de estabilização de taludes e remoção de infestantes na Serra de Monchique (bacia Rib<sup>a</sup> Odelouca): **A** - utilização de caixas vegetadas com troncos de eucalipto parcialmente ardidos; **B** - remoção de exóticas (canaviai- Arundo donax) e **C** - posterior consolidação com geomantas tridimensionais, seguindo-se plantação e estacaria com espécies autóctones; **D** - nos taludes mais íngremes, resultado da erosão fluvial, aplicação de gabiões vegetados de salgueiro na base e geomantas com plantação na parte superior. E - 1 ano após a instalação dos gabiões assinala-se o desvanecimento do impacto visual e ampla recuperação da vegetação ribeirinha na parte superior do talude e no gabião vegetado. Fotos OTI.
