CAMARATE

RELATÓRIO DA COMISSÃO MULTIDISCIPLINAR DE PERITOS
VIII COMISSÃO EVENTUAL DE INQUÉRITO PARLAMENTAR
À TRAGÉDIA DE CAMARATE

2022

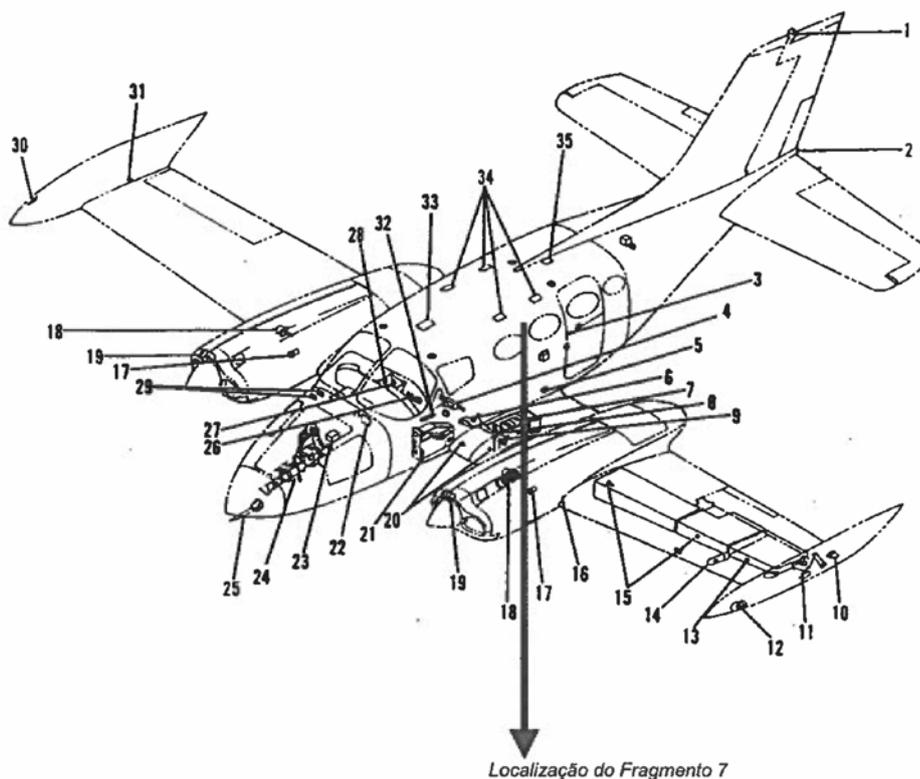
Figura 2 – Estabelecimento da localização do Fragmento 7.

A conclusão retirada é inequívoca e estabelece que o Fragmento 7 – Amostra 2, pertenceu ao lado esquerdo superior da fuselagem, entre a 1ª e 2ª janelas a contar da parte anterior da cabina da aeronave, conforme a Figura a seguir.

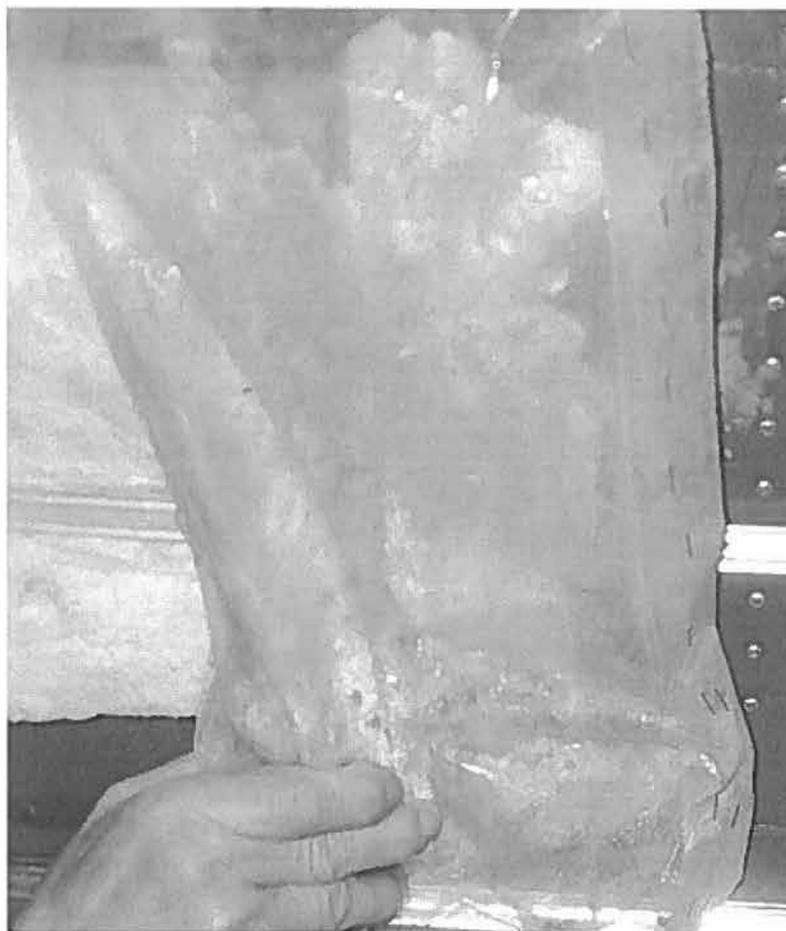
É evidente o esmagamento de reforços sobre chapa de revestimento que constitui parte da fuselagem , bem como a disposição de rebites característicos da ligação da chapa aos reforços e de ligação entre partes de fuselagem – bainhas. – Ver FOTOS 4 e 5

FOTO 4 – Aspecto actual do fragmento 7 (Amostra 2)

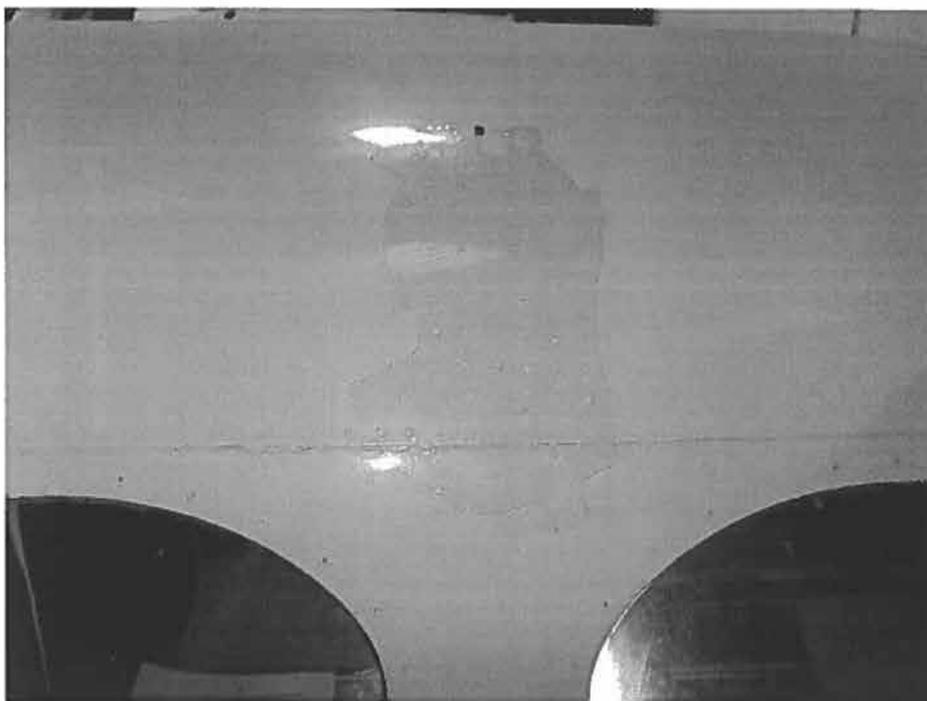
As FOTOS 6 , 7 e 8 mostram a localização final compatível com a réplica e fragmento. (dispensamos apresentação das várias tentativas que levamos a cabo em todas as áreas da aeronave, porque irrelevantes) .

FOTO 6 Local de coincidência do fragmento 7 (Réplica)

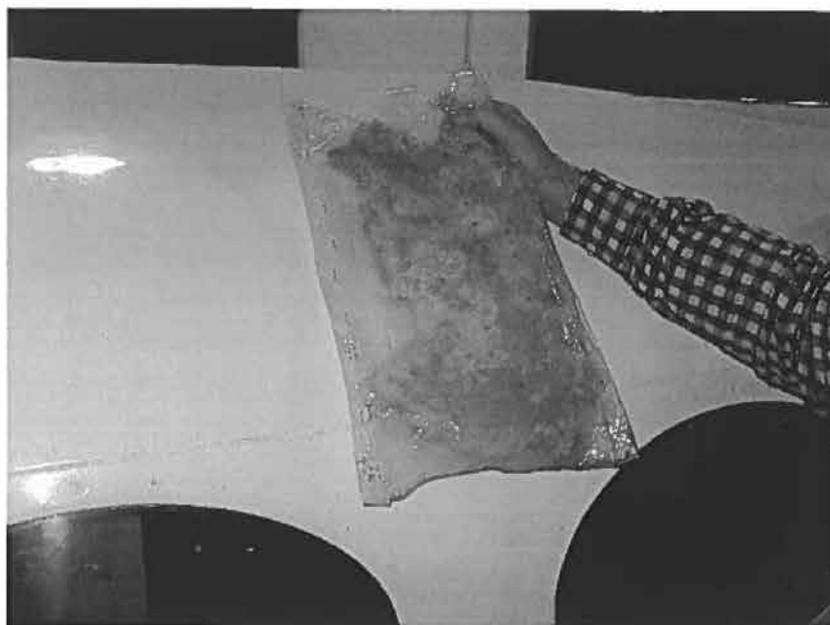
FOTO 7 Mesmo que anterior com fragmento real

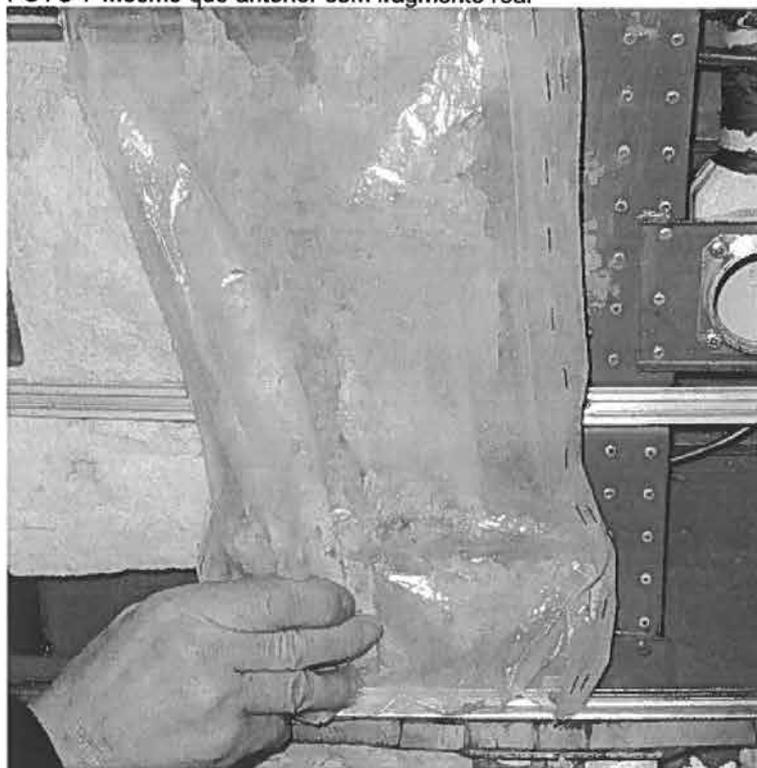
FOTO 8 Localização pelo interior da aeronave para confirmação das coincidências de reforços e furações.

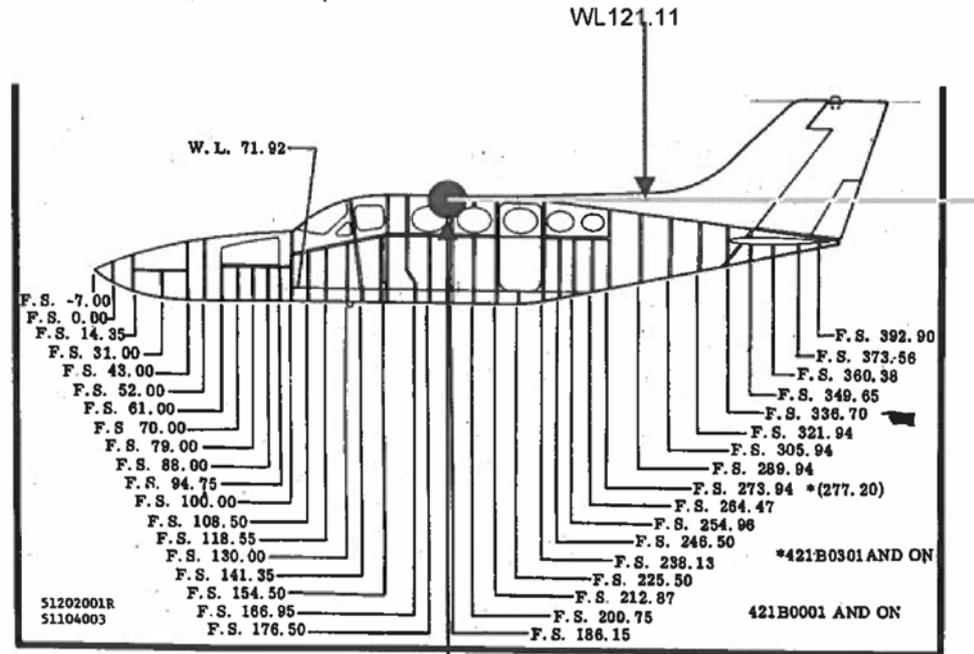
FIG 2 Localização da zona do fragmento 7

Após localização exacta do fragmento, a identificação através do " service manual" é facilitada , sendo constatado que o fragmento pertence ao lado esquerdo superior da fuselagem, entre a 1ª e 2ª janelas a contar da parte anterior da cabina da aeronave,, na intersecção da "Station" ST 186 .15 , com a " Water Line " WL121.11, do lado esquerdo . VER FIG 2 e 3

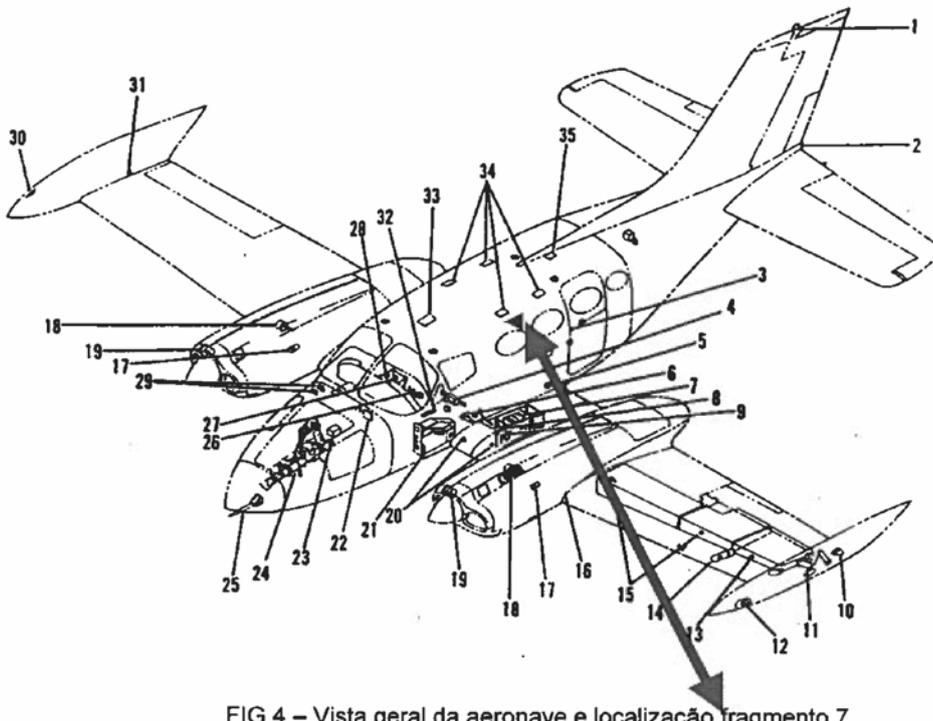
FIG 4 – Vista geral da aeronave e localização fragmento 7

O Fragmento 7 – Amostra 2 , pertence ao lado esquerdo superior da fuselagem, entre a 1ª e 2ª janelas a contar da parte anterior da cabine da aeronave.

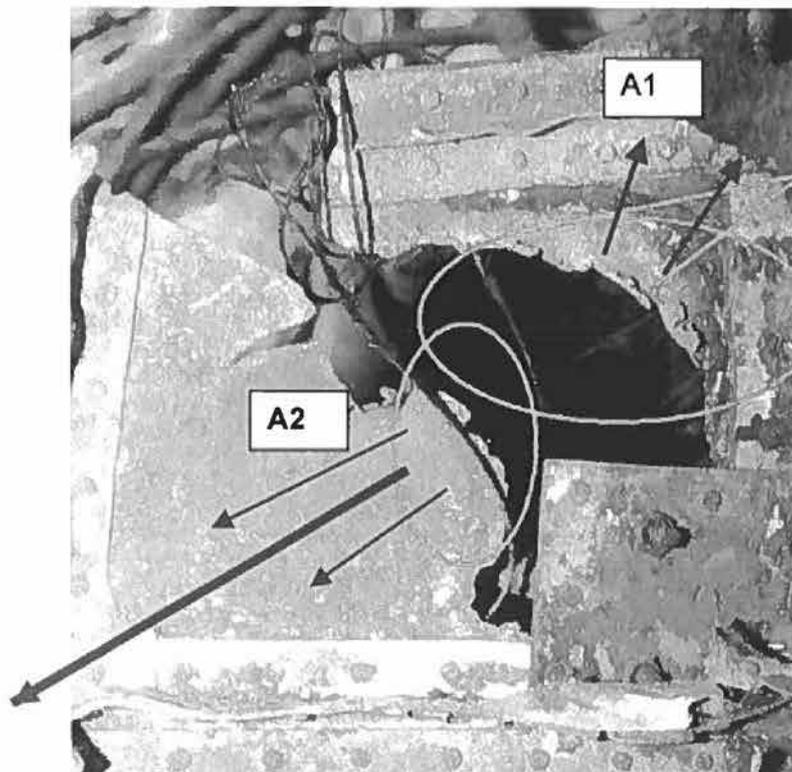
O relatório da FEUP – DEMM nas suas conclusões e após estudo exaustivo da configuração de diversos rombos na estrutura correspondente à superfície inferior da fuselagem na zona do cockpit, concluiu que um dos rombos (identificado como A) apresentava nos seus bordos uma morfologia – FOTO 1 , que não era explicável (segundo os autores) por mecanismos de colapso devido ao calor (incêndio), nem por perfuração resultado de colisões ou ambos em conjunto e tão pouco devido à manipulação da aeronave posterior ao acidente . É sugerida outra explicação para o facto, nomeadamente e no entender desta comissão um mecanismo resultante de eclosão súbita de um incêndio a bordo.

Foto 1 - Pormenor do orifício A. Notar a distribuição radial das zonas com bordo fortemente deformado, zonas A1 e A2, com rebatimento em sentidos opostos. A superfície do painel é plana (assinalada pelo segmento de recta).

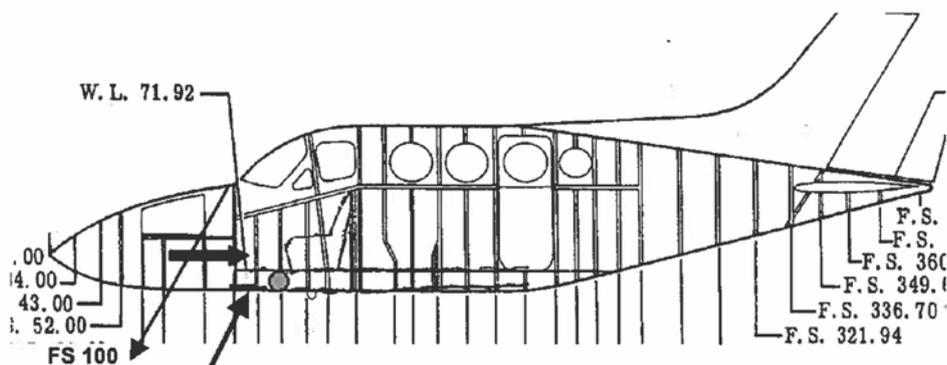
Fig.2- Vista lateral do aparelho. Assinalada a zona do orifício A (seta). Notar o espaço vazio entre a fuselagem e o pavimento interior (assinalado com um círculo). A zona envolvente do orifício A (seta), está separada do interior da cabine por um painel colocado na frente dos pedais (seta larga)

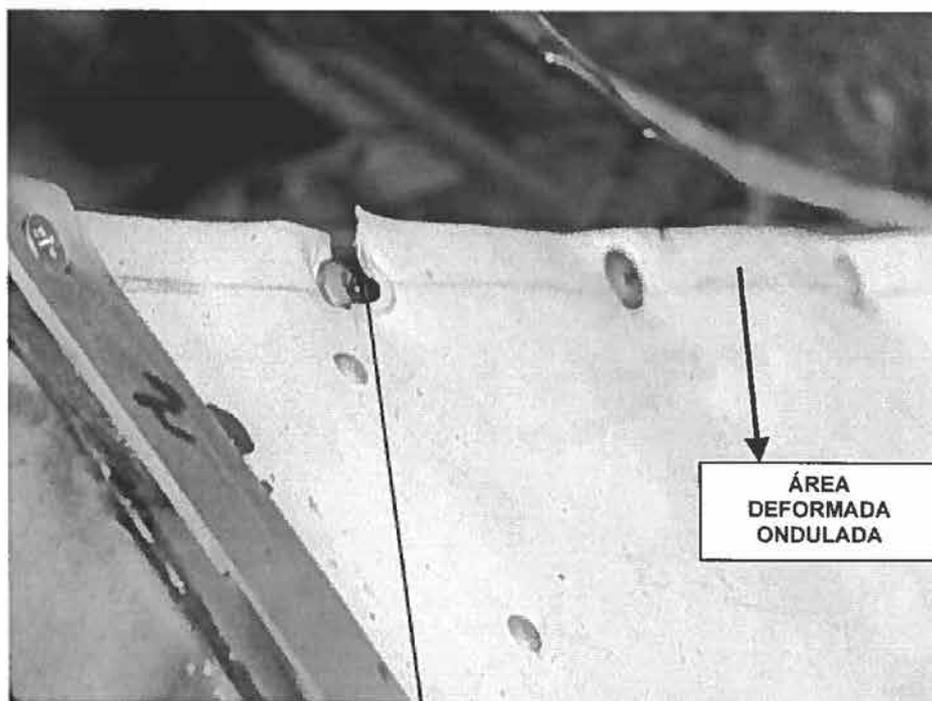
FOTO 11 – Arrancamento característico das ligações aparafusadas nas explosões com cargas adossadas no interior do banco. Onda de pressão de dentro para fora.

- Arrancamento pelas ligações aparafusadas com deformação localizada plástica do painel de liga aeronáutica – em tudo idêntica à verificada nos destroços e ensaiada na SPM Ver FOTOS 11 e 14 atrás.
- O arrancamento dos painéis pelas cargas explosivas provocou deformação do painel aparafusado em tudo similar ao verificado nos destroços (zona do parabrisas do cockpit) bem como aos simulados no ensaio quantitativo do SPM Ver fotos 11, 14 15 .

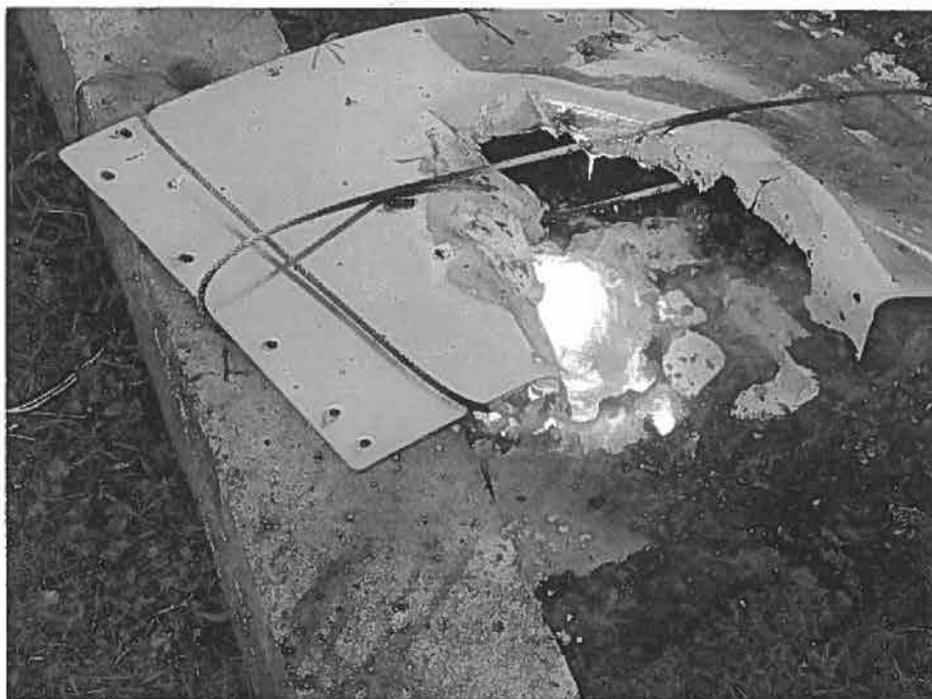
FOTO 12 – Carga de fósforo – persistência mesmo após rompimento da placa de ensaio, cabo não é destruído neste caso.

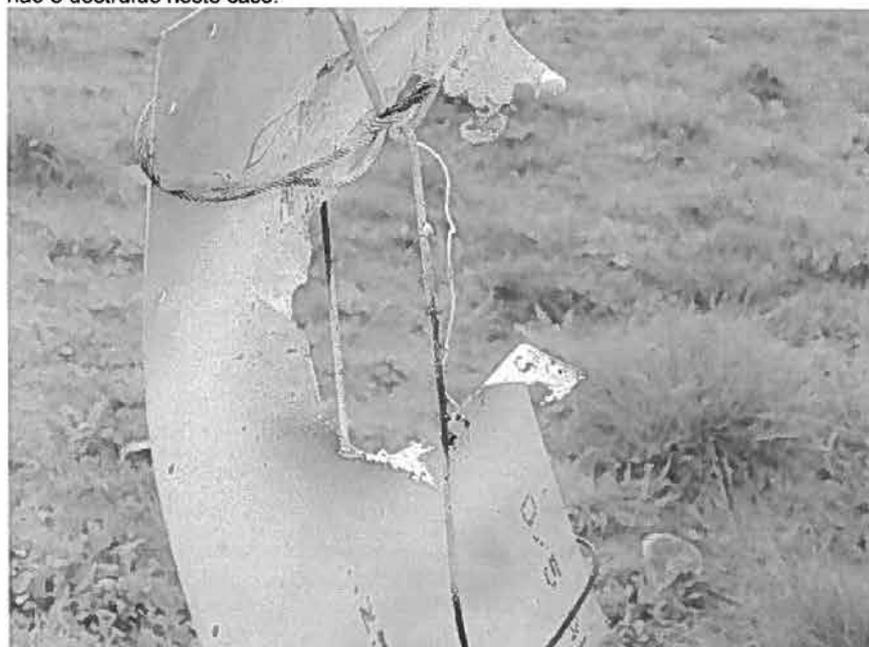
FOTO 13 Resultado após deflagração carga de fósforo -. Cabo não destruído, estrutura fundida sem dobragem significativa de bordos.

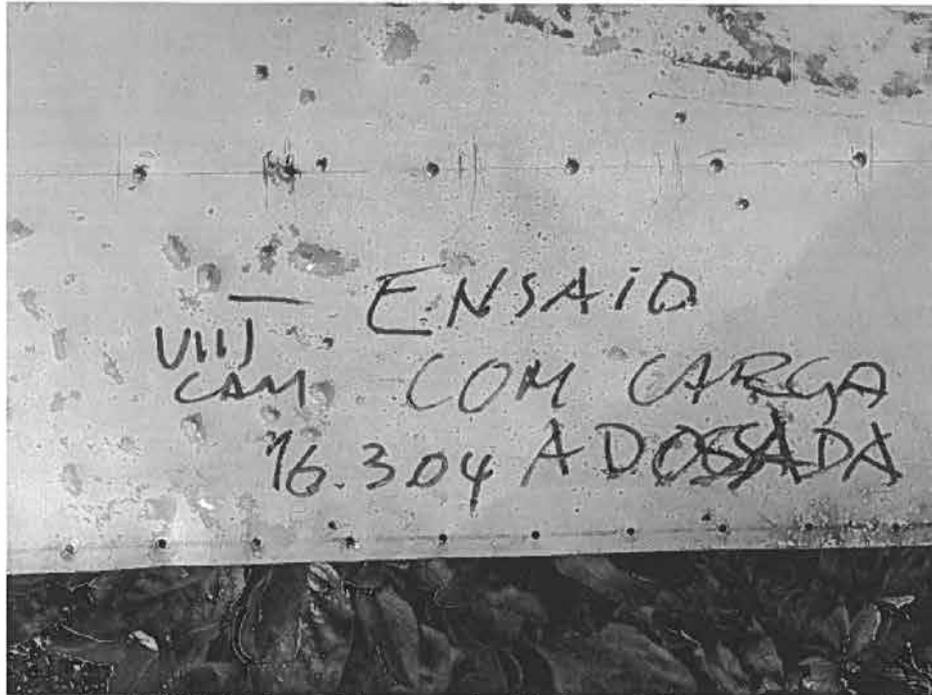
FOTO 14 Face interior de tampa de banco , após explosão com RDX- zona de ligação

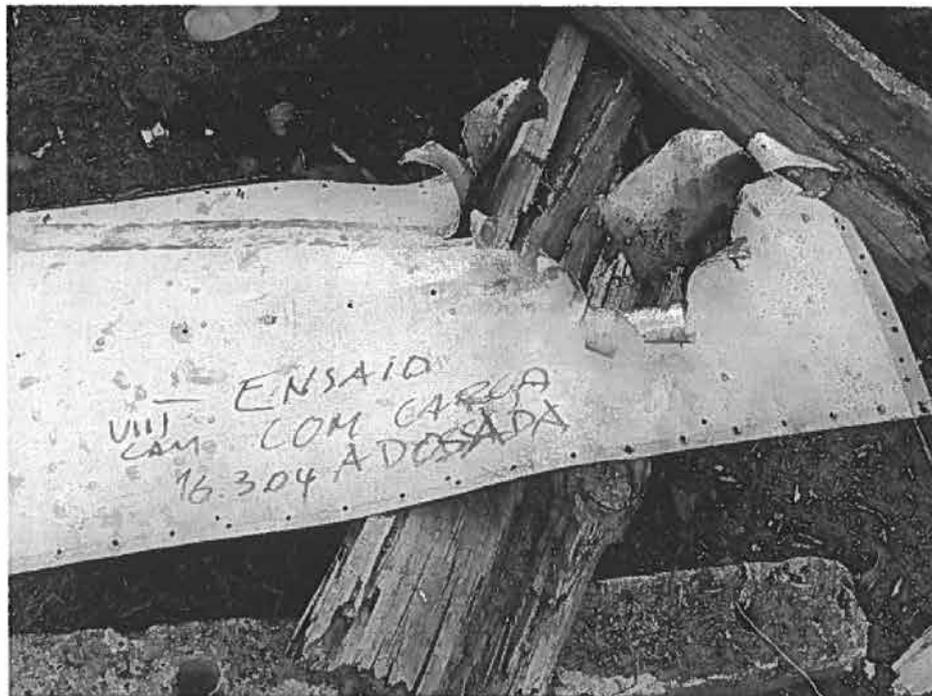
- A morfologia dos rebordos nos rombos produzidos com a carga RDX são, como se pode verificar nas Fotografias 15, 16, 17 e 18 do Anexo 10, enrolados para o exterior, sugerindo rompimento brusco com deformação plástica por acção da onda de choque;

FOTO 15 : Igual à anterior mostrando zona perfurada pela explosão e rebordamento do rombo

- A morfologia dos rebordos nos lombos produzidos com a carga RDX são como se pode verificar nas FOTOS 15, 16 , 17 e 18 , enrolados para exterior, sugerindo rompimento brusco com deformação plástica por acção da onda de choque .

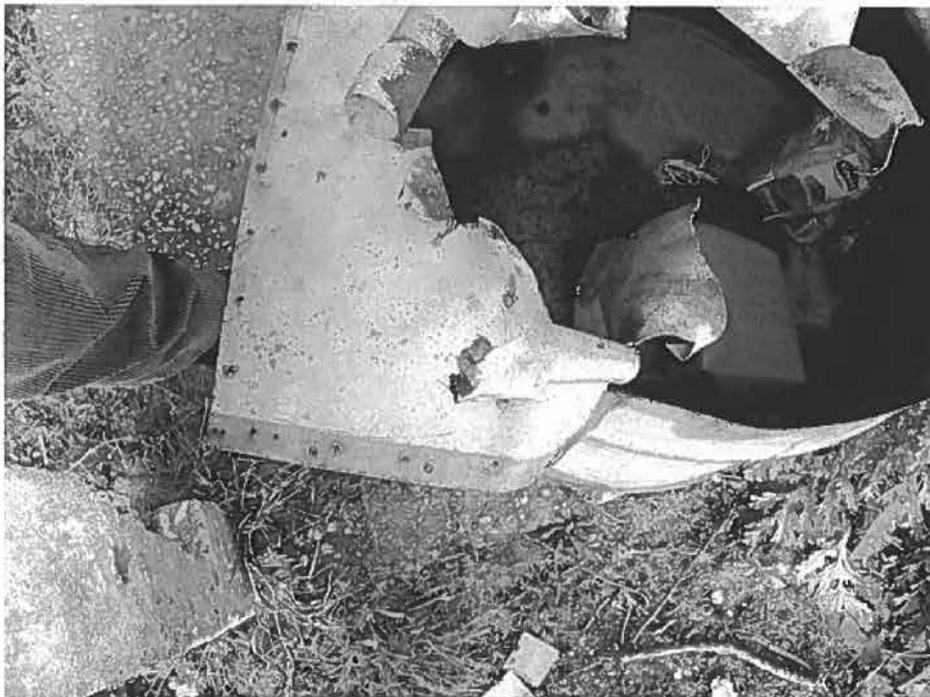
FOTO 16 Aspecto de rombo provocado por explosões cargas RDX

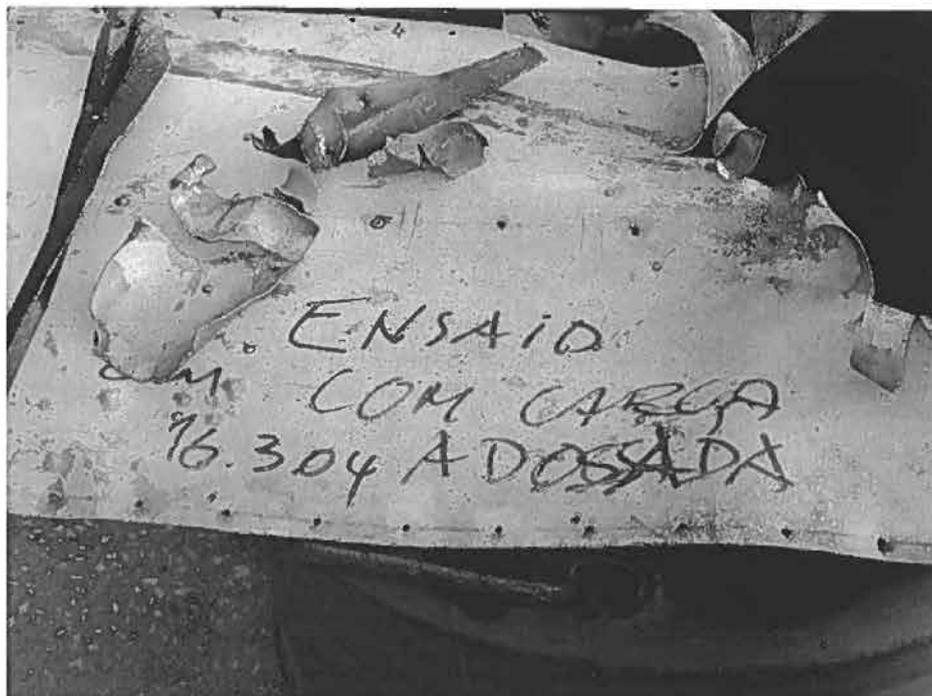
FOTO 18 Estilhaços e zonas de rebordo, e ondulação por expansão da zona de ligação do painel antes de destacado da estrutura.

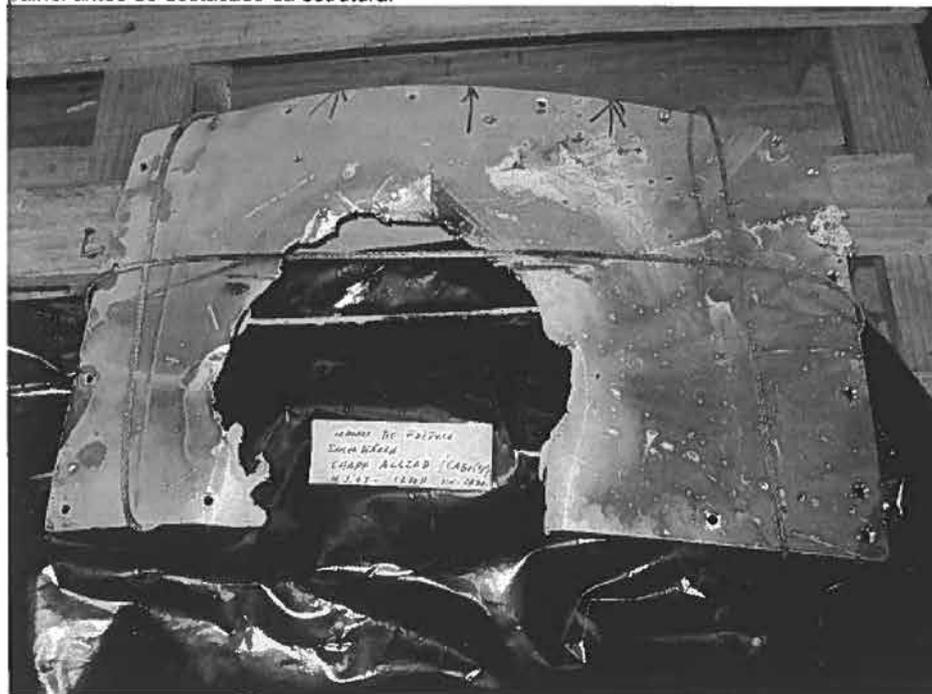
FOTO 19 – Efeito sobre o painel após aplicação granada de fósforo

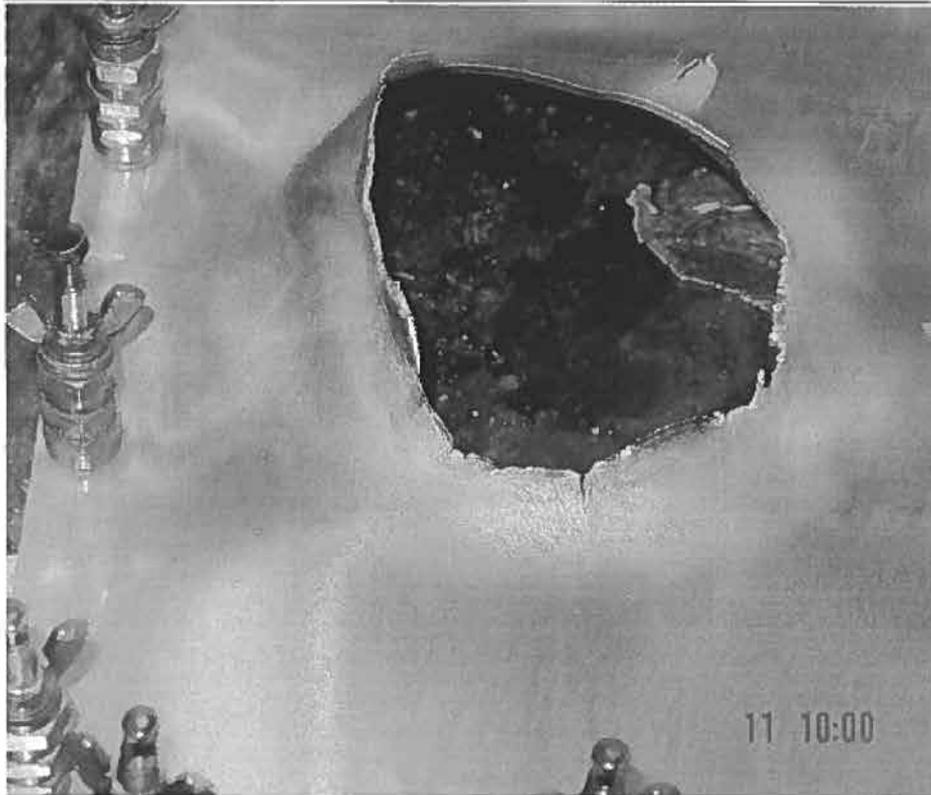
- A fusão por chama (Fotografia 20, do Anexo 10) provoca abertura na chapa com rebordos pouco revirados, denunciando uma morfologia típica de fusão parcial com orientação seguindo o balanço entre o sopro da chama e a gravidade.

FOTO 20 Resultado de fusão por maçarico em placa de Liga alumínio aeronáutica (simulação de fogo)

- A fusão por chama (FOTO 20) provoca abertura na chapa com rebordos pouco revirados, denunciando uma morfologia típica de fusão parcial com orientação seguindo o balanço sopro da chama versus gravidade.

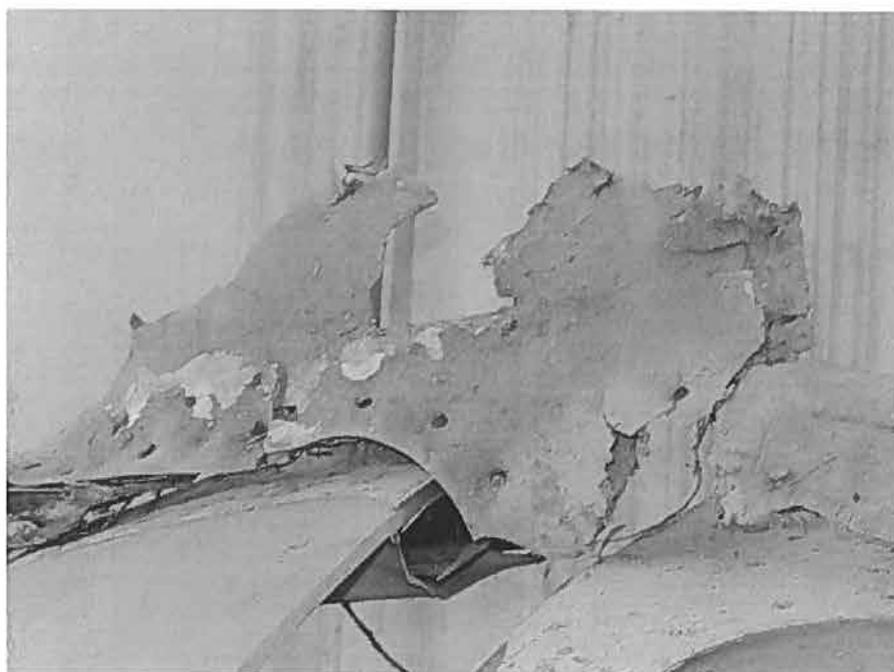
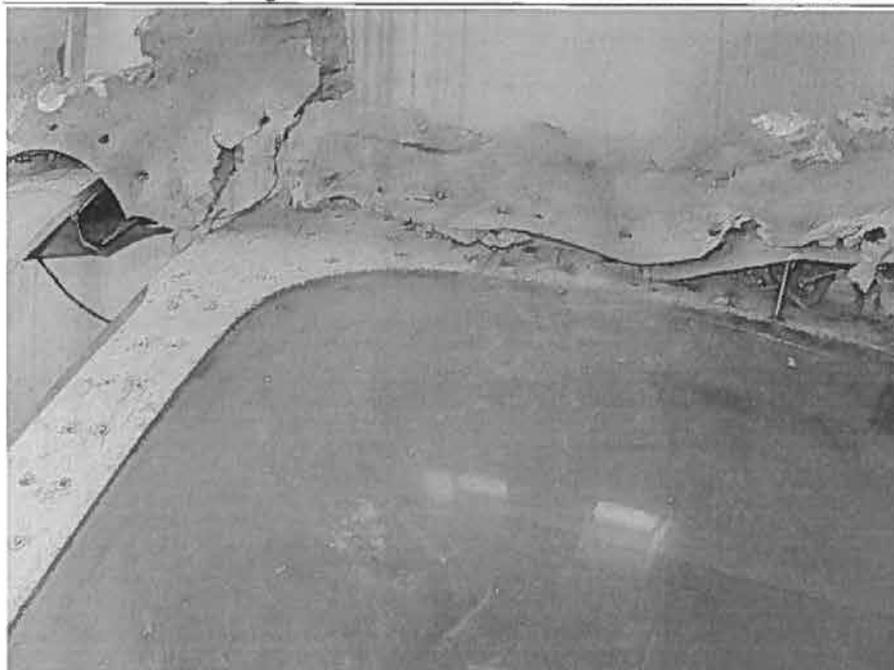
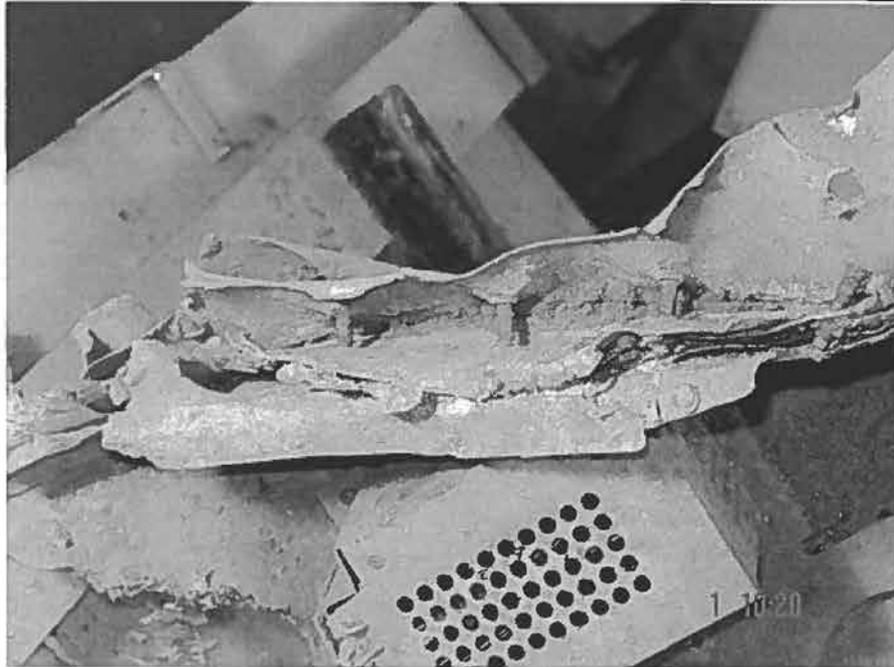
Deformação encontrada na aeronave sinistrada

3 FOTOS MOSTRANDO O PADRÃO DE REBENTAMENTO DETECTADO NA AERONAVE (PARABRISAS DO COCKPIT)

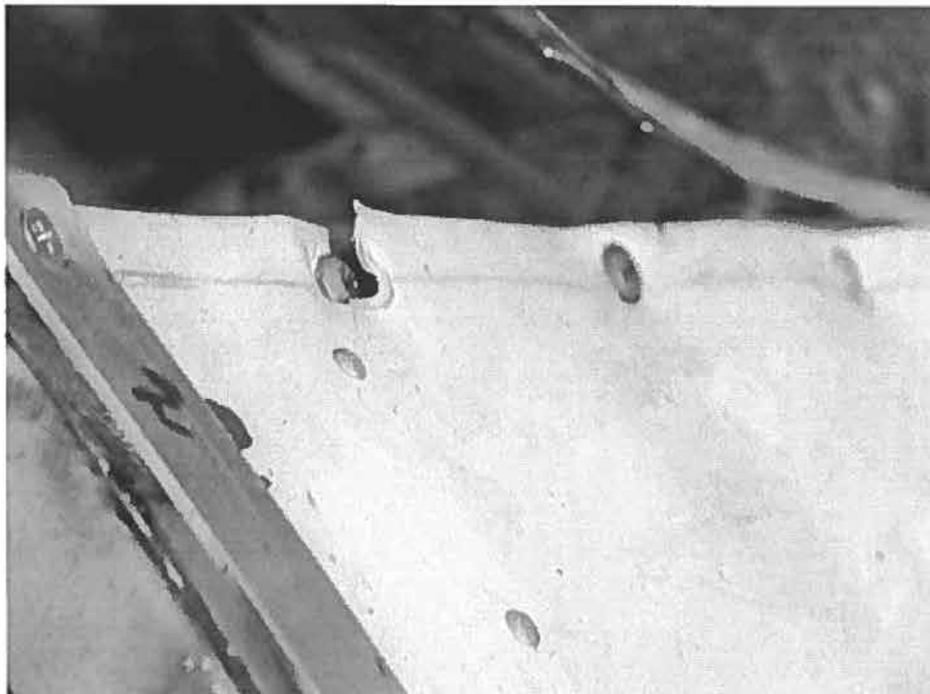
Figura 4.4 - Modo de ruptura da chapa de alumínio na zona das ligações aparafusadas.
a) Destroços do occipital.
b) Ensaios experimentais do ferido.

Extracto do relatório da SPM Comparação das formas de ruptura da chapa

Morfologia do arrancamento no ensaio com explosivo

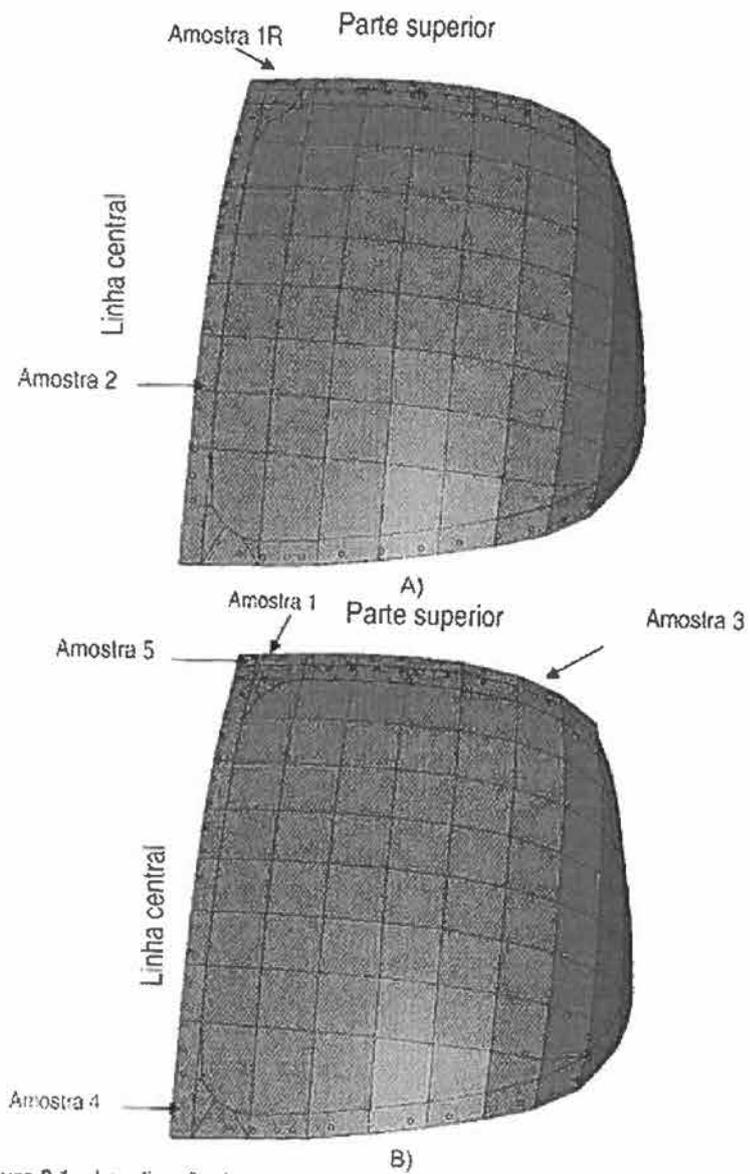
A análise ao provete nº 3A, proveniente da aeronave acidentada – face interior da zona de fixação do acrílico à estrutura – Figura 2.1.(B) e equivalente ao provete de referência nº 1 (Figura 2.1 A) revelou a presença dos mesmos elementos existentes no provete de referência: oxigénio (O), carbono (C), silício (Si) e alumínio (Al) e ainda a presença de chumbo (Pb), potássio (K) e azoto (N). O elemento oxigénio encontra-se na forma de OH; o carbono na forma de CHn, o silício na forma de SiO₂ e o alumínio na forma de Al(OH)₃.

Figura 2.1 – Localização das amostras colhidas na estrutura de fixação do pára-brisas do cockpit.

- A) Esquema do pára-brisas do cockpit de referência.
- B) Esquema do pára-brisas do cockpit acidentado.

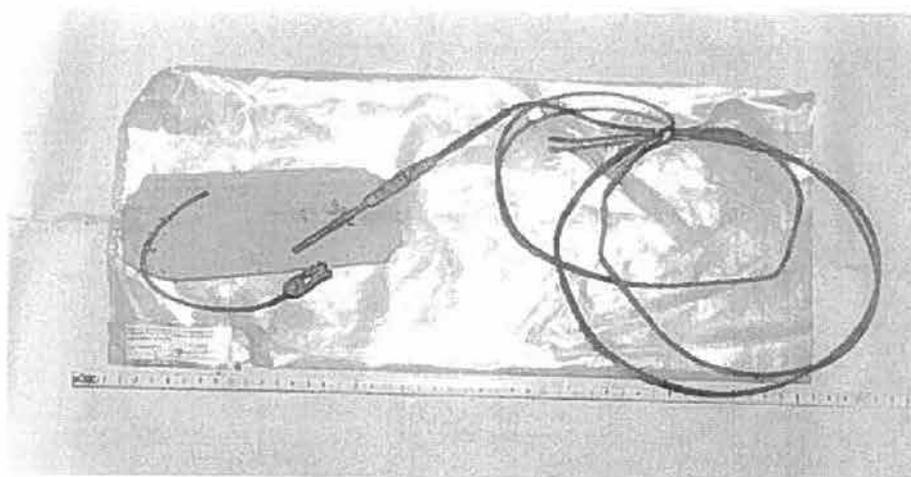
Figura 2.3 – Aeronave acidentada - origem do provete nº 9: cabo de comando de profundidade.

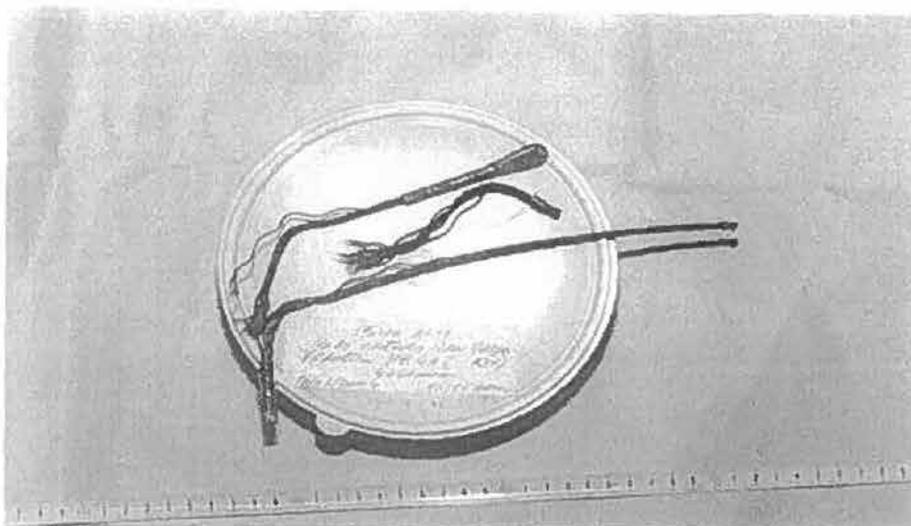
Figura 2.4 - Provede nº 13 - Cabo cortado com carga plástica RDX.

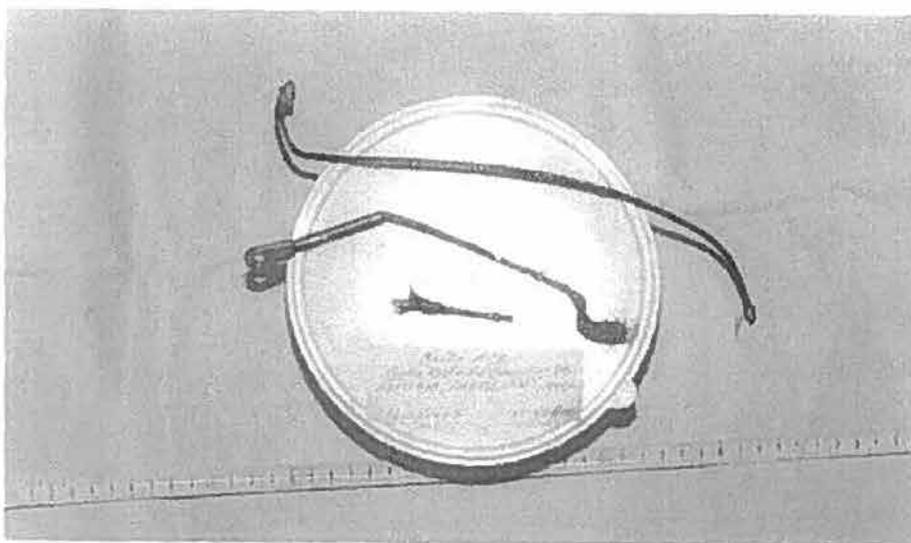
Figura 2.5 - Provede nº 14 - Cabo cortado com carga adossada - troíl - TNT.

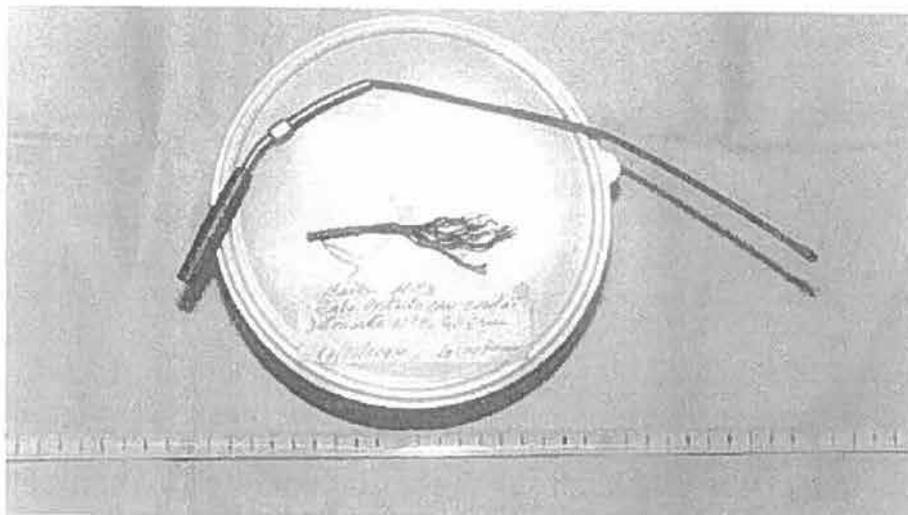
Figura 2.6 - Provede nº 15 - Cabo cortado com cordão detonante.

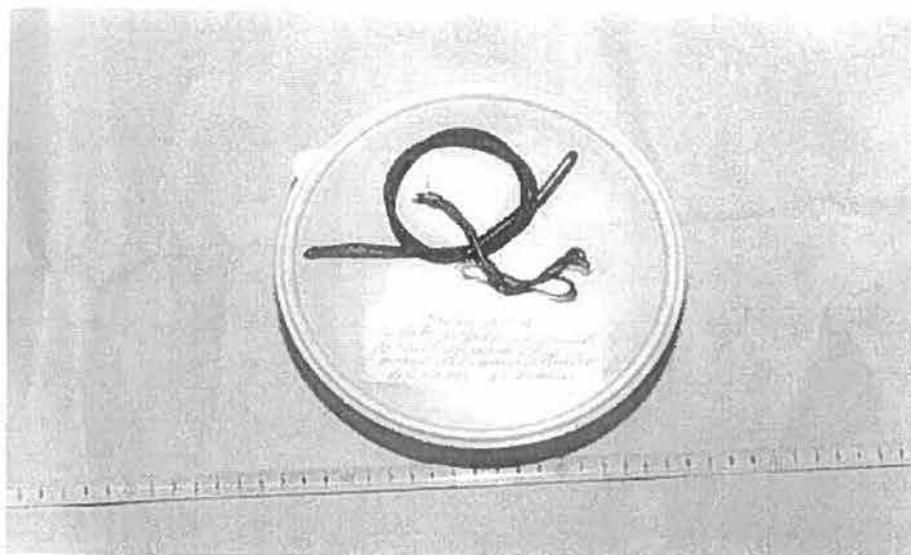
Figura 2.7 - Provede nº 16 - Cabo cortado com granada de mão.

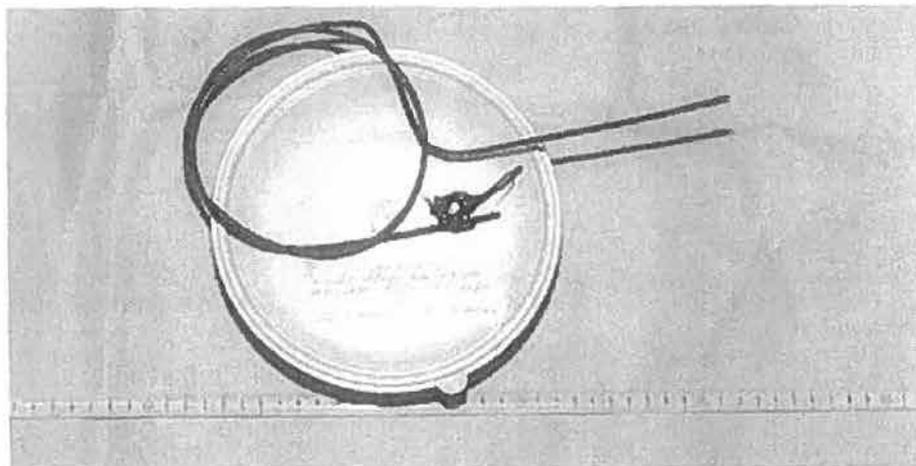
Figura 2.8 – Provete n° 17 – Cabo cortado com TROTIL.

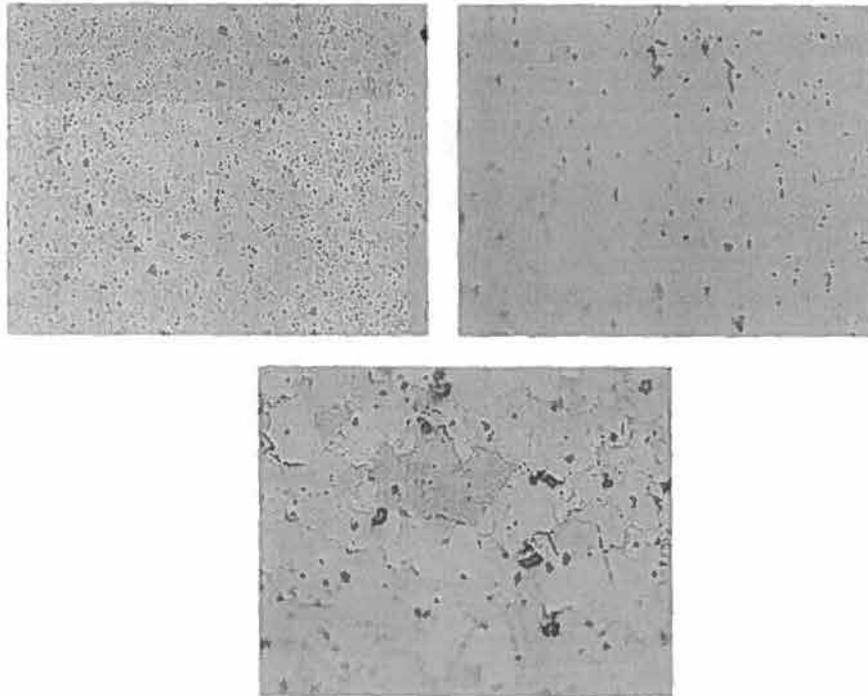
- em provetes ainda não atacados, identificam-se na matriz da solução sólida, pequenas partículas cinzentas, outras igualmente pequenas mas negras e finalmente grandes partículas negras. Todas elas constituem diferentes compostos complexos de alumínio com outros elementos de liga (Cu, Fe, Mg, Mn), que se precipitam durante o tratamento térmico (fig. 3.1);

Figura 3.1 – Micrografias apresentadas por dois provetes analisados, após polimento sem ataque químico, permitindo verificar a forte incidência de diferentes tipos de precipitados de compostos complexos de alumínio e outros elementos de liga, conforme descrito no texto; em baixo um dos provetes após ligeiro ataque.

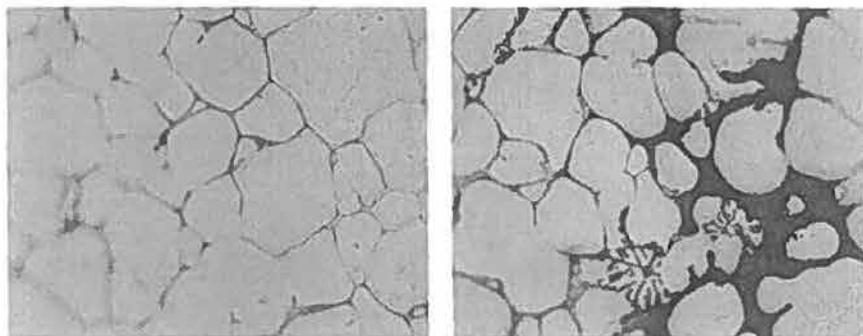
- as amostras colhidas em torno da estrutura de fixação do acrílico do pára-brisas, apresentam em alguns casos uma estrutura mais ou menos condizente com o que seria de esperar nesse tipo de liga, com grãos alongados devido ao tratamento mecânico, e noutros casos forte descoesão granular e mesmo fracturas intergranulares (fig. 3.2, 3.6, 3.7 e 3.8);

Figura 3.2 – Microestruturas apresentadas pela amostra 1 (parte superior da estrutura de suporte do pára-brisas) vendo-se à direita uma zona de completa descoesão da estrutura granular.

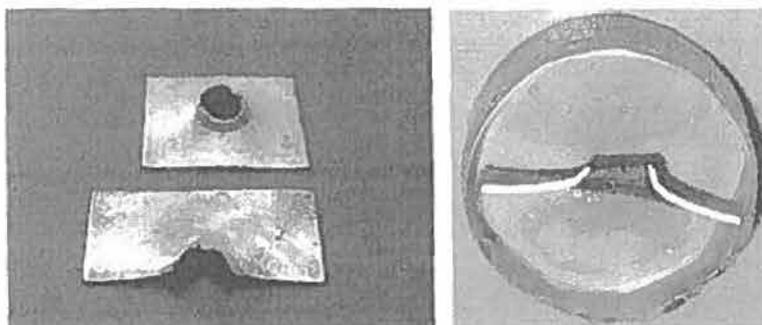
- nos pontos de fixação por parafusos (ver fig.2.1), as zonas circundantes aos furos encontram-se acentuadamente deformadas para fora, por vezes mesmo rasgadas, denotando esforço produzido do dentro para fora (fig. 3.5);

Em alguns casos, não em todos, foi detectada a presença de potássio (K), enxofre (S), chumbo (Pb), cálcio (Ca), na face interior, não se detectando os mesmos elementos na face exterior. Uma das amostras em que tal facto se verificou é a que corresponde à zona de furação, representada na fig. 3.5.

Figura 3.5 – Amostra colhida na zona de fixação por parafusos, mostrando a deformação e o rasgamento junto ao respectivo furo; em baixo amostra idêntica cortada transversalmente para observação da respectiva superfície: à direita após montagem em suporte de resina.

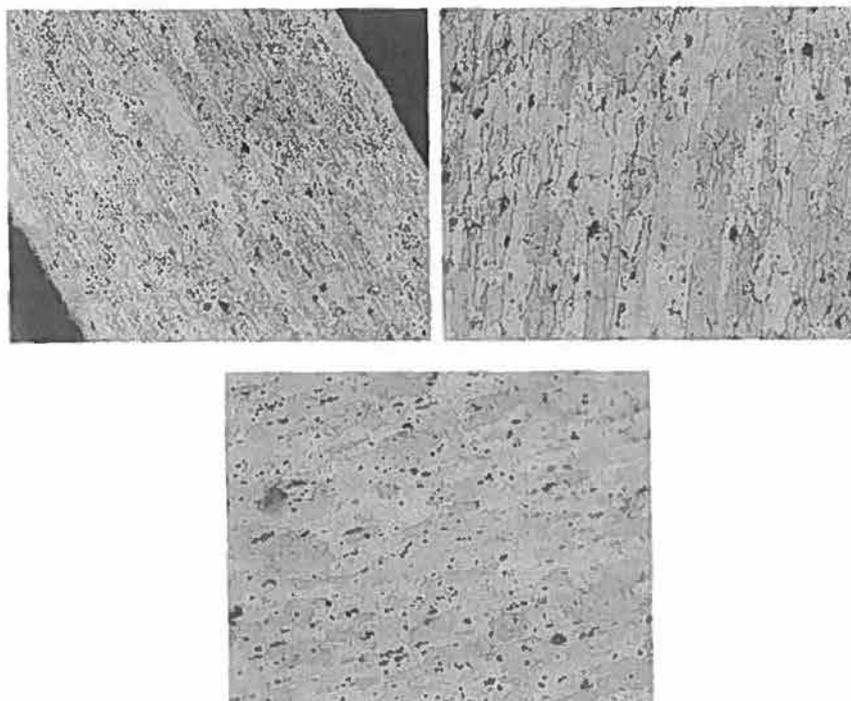
- a microestrutura correspondentes parece acusar nessa zonas um acréscimo de deformação longitudinal em relação à apresentada pelo material nos pontos mais alastados dos furos (fig. 3.6).

Figura 3.6 – Microestuturas apresentadas pela amostra da figura anterior. Em cima, zona deformada junto ao furo de (100 e 200 x); m baixo na zona plana não deformada (200 x). Verificam-se na zona deformada grãos muito mais alongados.

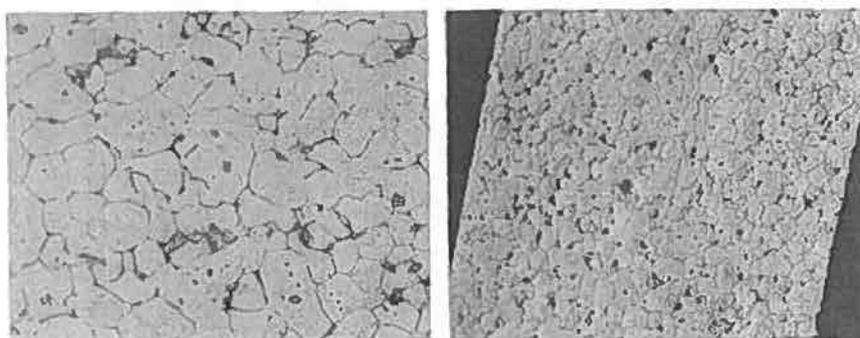
Figura 3.8 -- Cortes longitudinal e transversal da amostra 5 (cima da linha central da estrutura de fixação do pára-brisas).

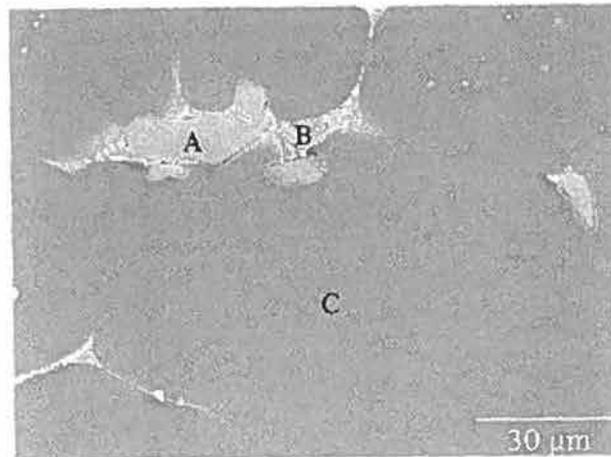
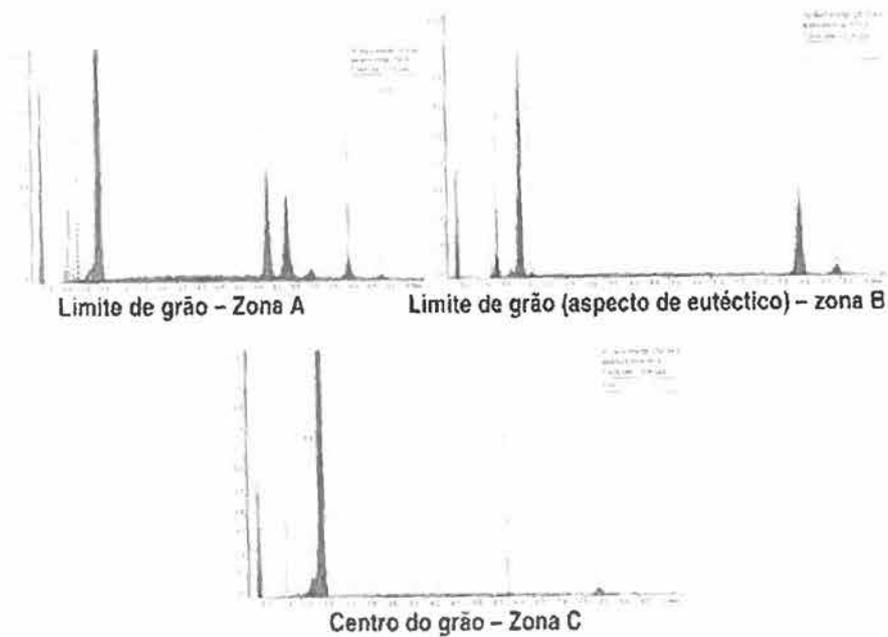
- numa das amostras que acusavam forte descoesão nos limites de grão o estudo em microscopia óptica foi complementado por microscopia electrónica de varrimento, procurando detectar os elementos presentes nesses limites de grão: essa operação detectou em alguns pontos dessas fronteiras aumento marcante das percentagens de ferro e manganês, e em outros aumento de cobre; (o silício também encontrado pode advir das operações de preparação de amostras com lixas e pastas abrasivas) (fig. 3.9);

Figura 3.9 – Para a amostra 4, cuja microestrutura corresponde à fig. 3.7, foi feita adicionalmente uma pesquisa de elementos contidos nos limites de grão: os espectros correspondem as zonas assinaladas.
