CAMARATE

RELATÓRIO DA COMISSÃO MULTIDISCIPLINAR DE PERITOS
VIII COMISSÃO EVENTUAL DE INQUÉRITO PARLAMENTAR
À TRAGÉDIA DE CAMARATE

2022

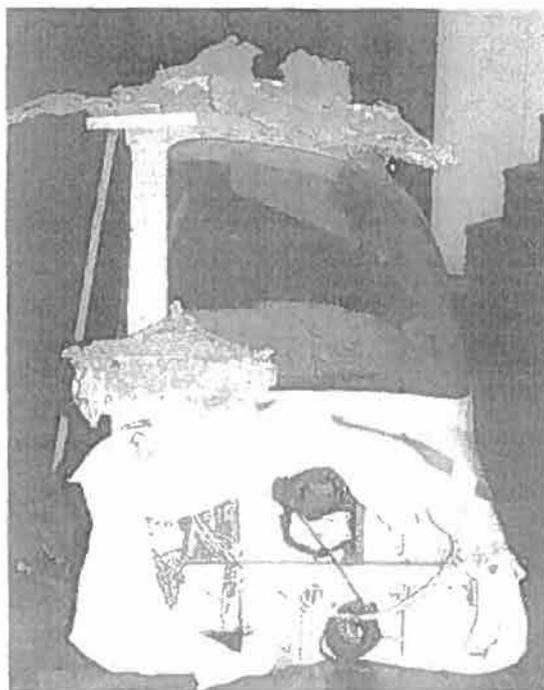
Figura 4.1 – Destroços do cockpit.

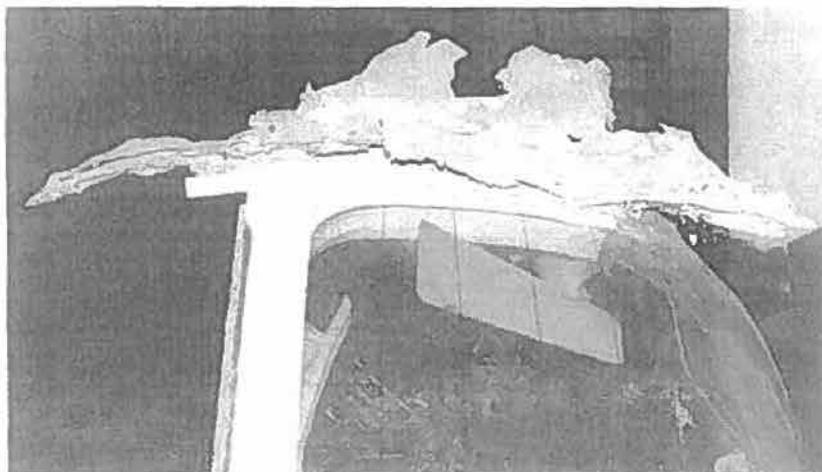
Figura 4.2 – Destroço da zona superior do cockpit.

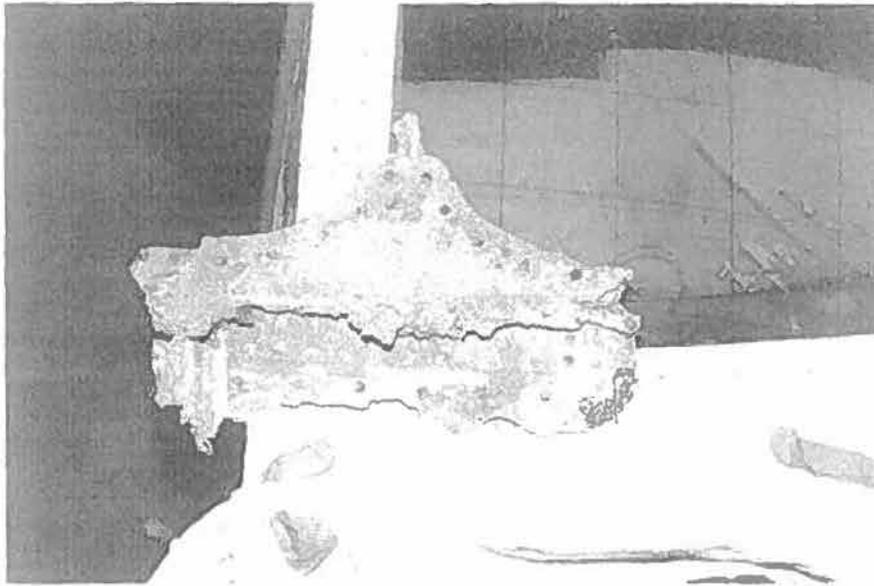
Figura 4.3 – Destroço da zona inferior do cockpit.

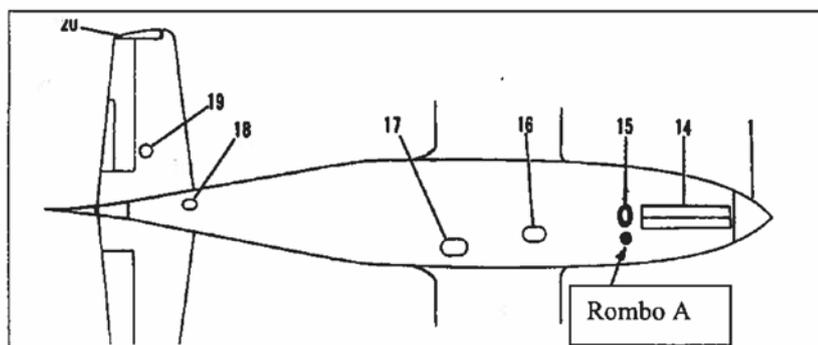
No desenho representado na figura 1 pode observar-se a parte inferior da aeronave e nela se encontra assinalado um orifício a que chamaremos zona A. A zona A corresponde à perfuração que motivou o pedido de estudo feito pela CP.

Fig. 1- Vista inferior do avião e zona assinalada da perfuração A

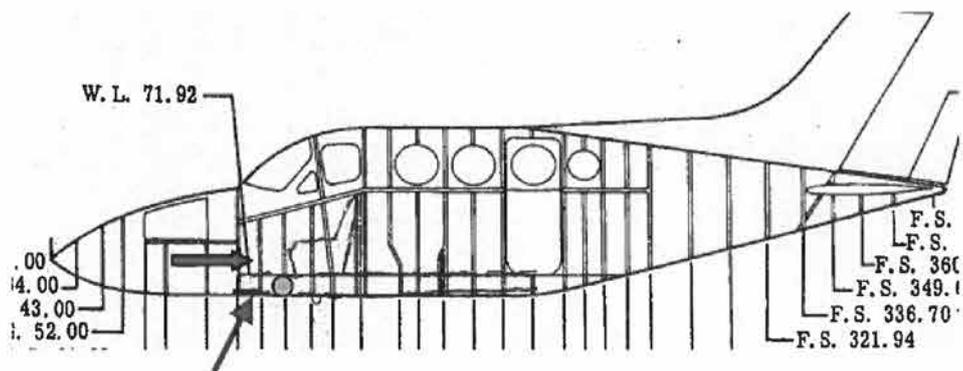
Na figura 2, uma vista lateral do avião, podemos verificar que o orifício A se encontra na parte exterior da fuselagem, correspondendo à janela de inspeção de cabos (situado por baixo da região onde se apoiam os pés do piloto). Entre o painel da zona externa A e o interior da cabina existe um espaço vazio, visto que o pavimento da cabina é constituído por um painel de chapa paralela ao painel externo da zona A. Nesse espaço passavam os cabos de comando accionados pelos pedais de pilotagem.

Fig. 2- Vista lateral do aparelho. Assinalada a zona do orifício A (seta). Notar o espaço vazio entre a fuselagem e o pavimento interior (assinalado com um círculo). A zona envolvente do orifício A (seta), está separada do interior da cabine por um painel colocado na frente dos pedais (seta larga)

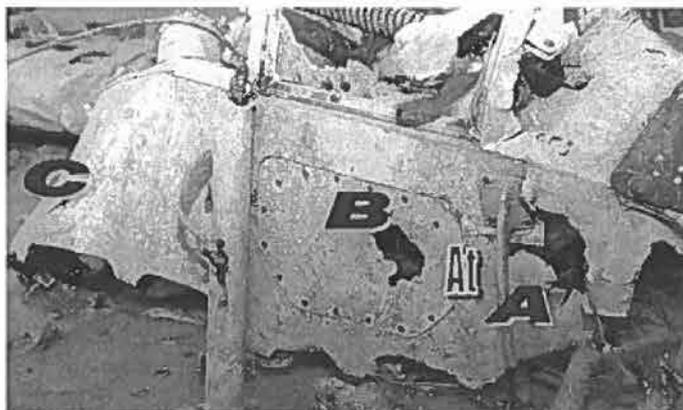
Foto 1a- Aspecto geral exterior dos destroços estudados, ainda no hangar. Notar as perfurações A B e C e o suporte de antena At.

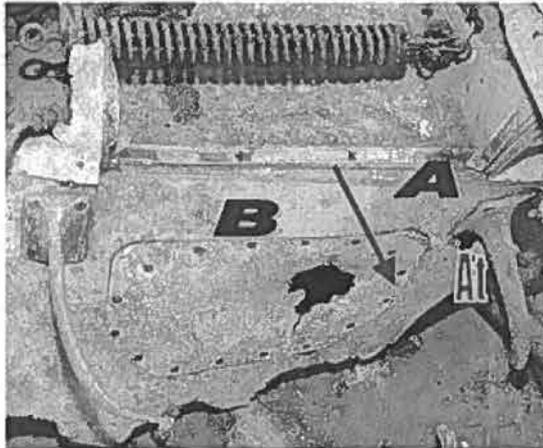
Foto 1b – Aspecto exterior das perfurações A e B, e do suporte da antena At. Notar a superfície plana do painel na proximidade do orifício A (seta).

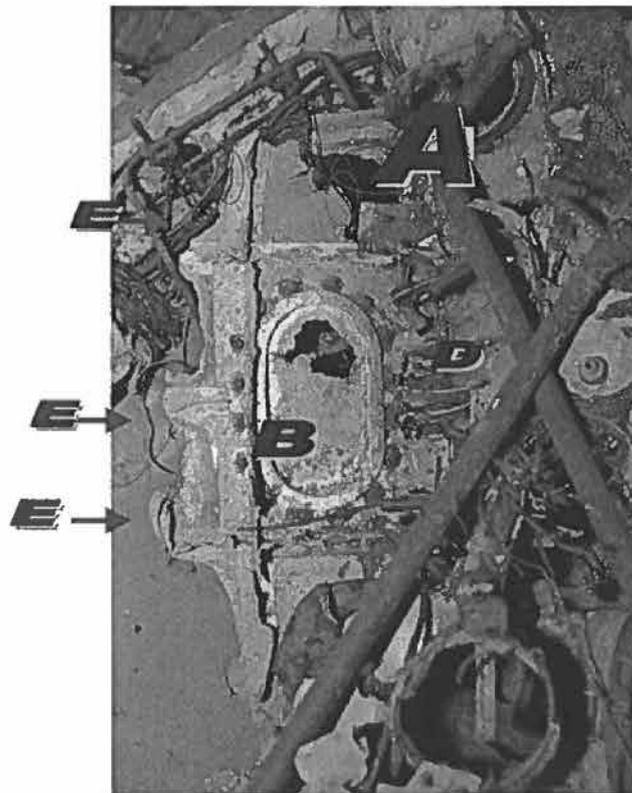
Foto 1c- Vista geral interior dos destroços estudados. Visíveis numerosas zonas de ruptura periférica da chapa (E), e as perfurações A e B situadas no meio de painéis da parte inferior da cabine e da frente do avião. Em D vemos os suportes dos cabos de aço

Esta hipótese pressupõe já uma deslocação prévia dos cabos, que na sua posição normal deveriam passar sobre a tampa oval onde se observa o rombo B (fotografia 1c), em que estão visíveis os pontos de fixação dos cabos de aço, na estrutura dos pedais (D). Um cabo solto, devido à fractura da cauda do avião, poderia estar em contacto com a zona A.

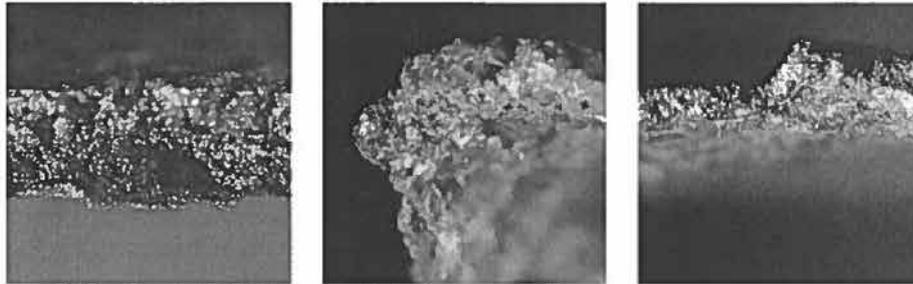
Fotografia 2 – Estado inicial da superfície da amostra A

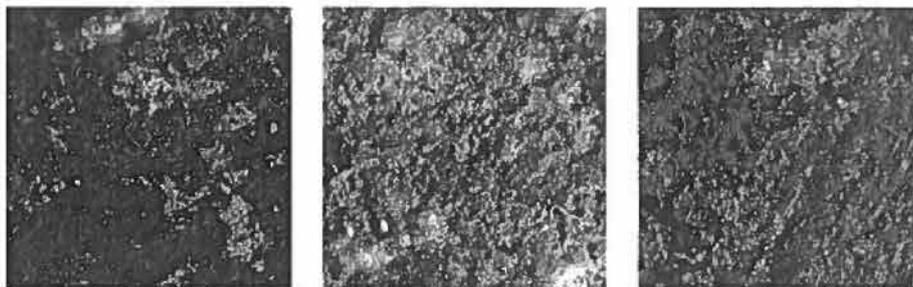
Fotografia 3 – Estado inicial da superfície da amostra At

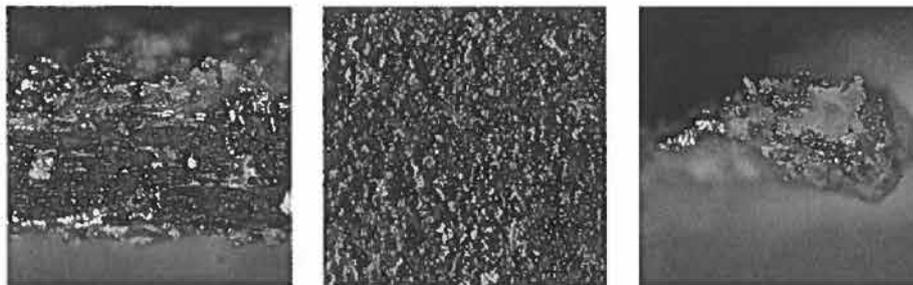
Fotografia 4 – Estado da superfície da amostra A após lavagem

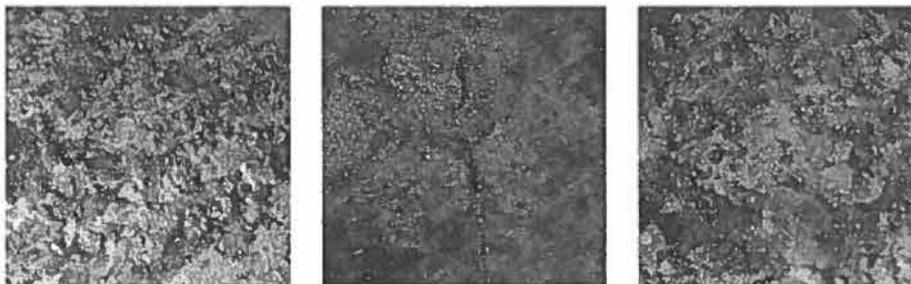
Fotografia 5 – Estado da superfície da amostra At após lavagem

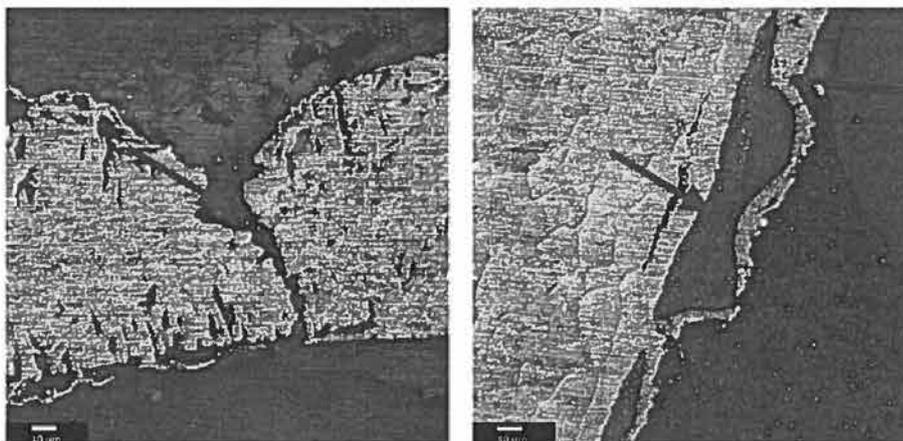
Após polimento verificou-se que a camada oxidada penetrava significativamente no interior das amostras (Fotografias 6 e 7), sendo esta oxidação mais evidente nas chapas.

Fotografia 6 – Oxidação na amostra A. Em situações pontuais a oxidação estende-se a toda a secção transversal da amostra.

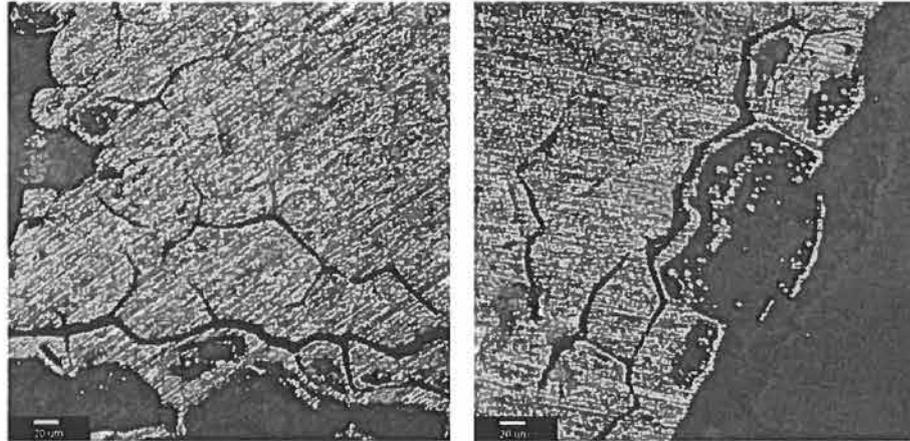
Foi também observado que nas duas chapas (amostras A e B) as fronteiras de grão são visíveis sem qualquer ataque químico o que indicia uma segregação intensa na região da fronteira (Fotografia 8). Nestas duas amostras aparecem também alguns buracos redondos com morfologia semelhante à de micro-rechupes (Fotografia 9).

Fotografia 8 – Evidência do anormal contorno das fronteiras de grão nas chapas (amostras sem ataque químico).

Nestas circunstâncias teremos superfícies de metal, ainda com a forma original, rodeada progressivamente por uma fina fronteira no estado líquido. Essa fronteira líquida corresponde aos limites dos grãos cristalinos do metal (fronteira de grão), sendo visível claramente na fotografia 8. Essa modificação irreversível, resultante do aquecimento, vai não só tornar a chapa mais frágil, como se verificou nos ensaios de dobragem, como explica a corrosão preferencial assinalada identificada na fotografia 6.

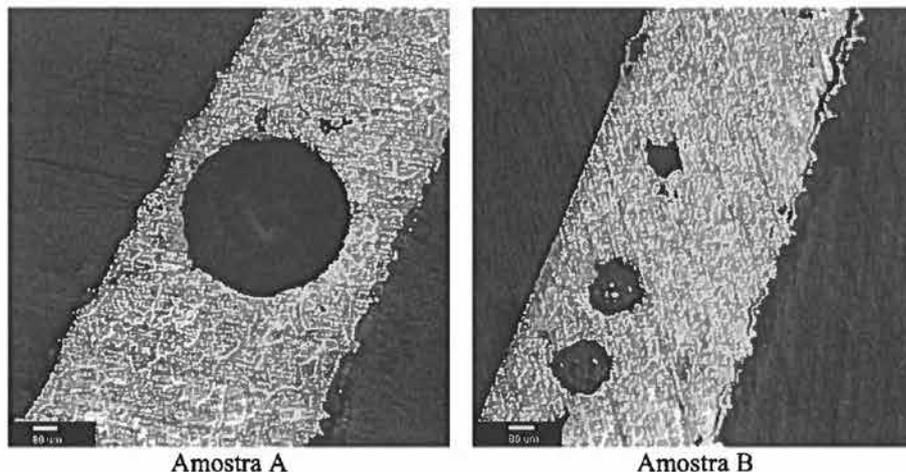
Fotografia 9 – Buracos com aspecto arredondado observados na secção transversal das duas chapas.

Por acção de qualquer força exterior, ou apenas como resultado do seu próprio peso, a parte da chapa com temperatura mais elevada entra em colapso, originando inúmeras rupturas que levaram à completa desagregação da aeronave. Este fenómeno que se verifica a uma escala macroscópica pode também ser evidenciado à escala microscópica (vd. fotografias 9 e 11).

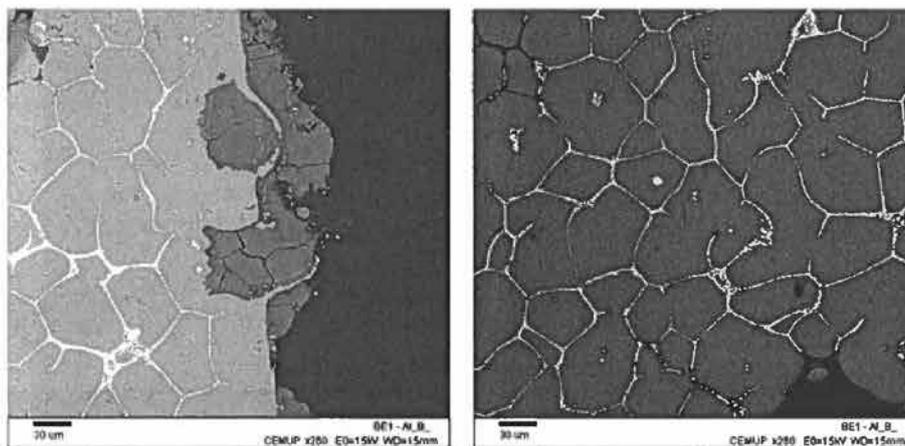
A observação das amostras A e B, Fotografia 10, revelou uma alteração significativa da microestrutura inicial com segregação do cobre e magnésio nas fronteiras de grão (como resultado da exposição a altas temperaturas). A análise química das amostras revelou que o cobre e o magnésio estão concentrados só nas regiões da fronteira de grão e a matriz é praticamente alumínio. A região da fronteira de grão é também mais larga do que o normal em materiais metálicos (a fronteira de grão representa cerca de 7% da amostra).

Fotografia 10 – Fronteiras de grão observadas na chapa B.

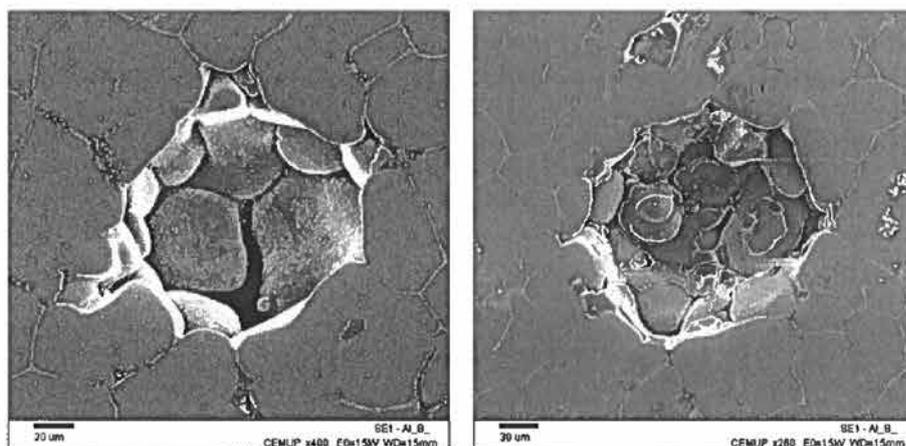
Os problemas de fusão localizada, de que se notam já evidências na imagem da chapa B apresentada na Fotografia 10, são frequentes nas duas chapas e podem dar origem a micro-rechupes como os apresentados na Fotografia 11, onde é visível a descoesão das fronteiras de grão.

Fotografia 11 – Exemplo de micro-rechupes observados na amostra B e descoesão das fronteiras de grão.

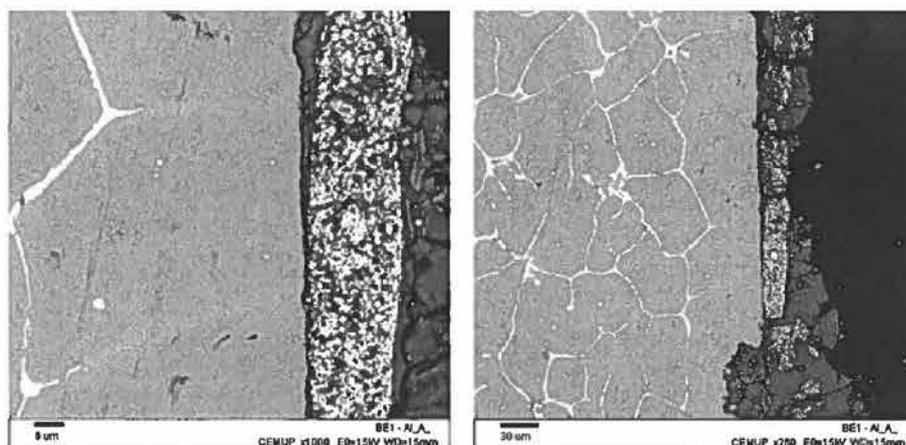
As observações permitiram-nos também confirmar a oxidação da camada periférica. De notar, que são ainda visíveis “filmes” na superfície das chapas (Fotografia 12). Estes “filmes” devem ser o que resta de pinturas e/ou revestimentos das chapas. A análise química destes “filmes” revelou-se pouco homogénea: na chapa A foi detectado cromo e zinco nesta região; na amostra B também foi detectado, em certas zonas, titânio, estrôncio e cobre (este “filme” é mais fino e menos contínuo do que o da amostra A).

Fotografia 12 – Exemplo do “filme” observado na superfície das chapas.

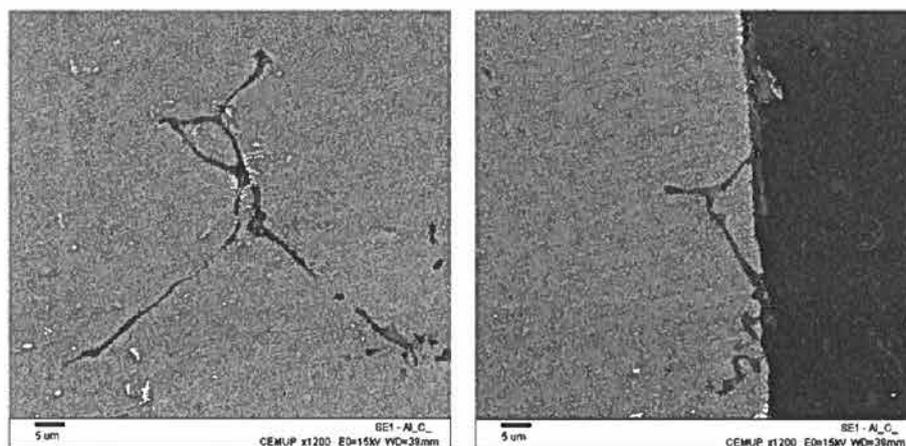
No que respeita ao suporte de antena, amostra At, a microestrutura não sofreu alterações tão significativas como a das chapas. A Fotografia 13 representa a maior evidência de heterogeneidade detectada na amostra. Estas regiões são mais ricas em magnésio e silício, parecem concentrar-se em regiões de fronteira de grão, e encontram-se em toda a secção da amostra.

Fotografia 13 – Zonas ricas em magnésio e silício detectadas na amostra At (referenciada como Al_C nas legendas das fotografias).

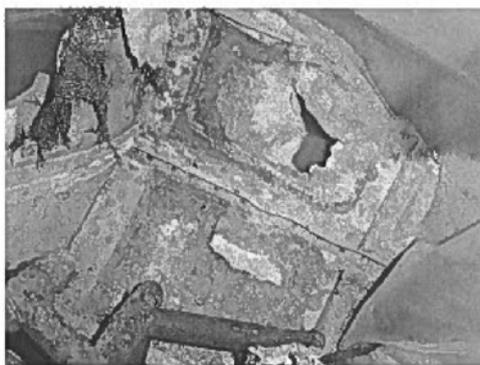
Fotografia 16- Aspecto do orifício C no painel frontal do lado direito. Trata-se dum orifício do tipo 3.

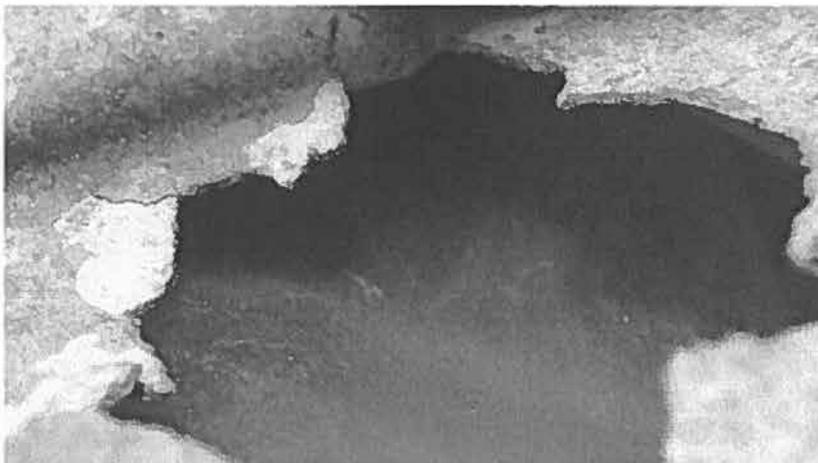
Esta situação verifica-se também na Fotografia 19 que representa um pormenor do já referido orifício C, do mesmo tipo, situado no destroço observado na parte lateral direita.

Fotografia 19 - Orifício C: Pormenor da ruptura da chapa no meio do painel; não se verifica dobragem do bordo.

Assim, devido à perda de resistência resultante da fusão localizada a chapa entra em colapso originando orifícios como os observados na zona B (Fotografia 18) e zona C (Fotografia 19).

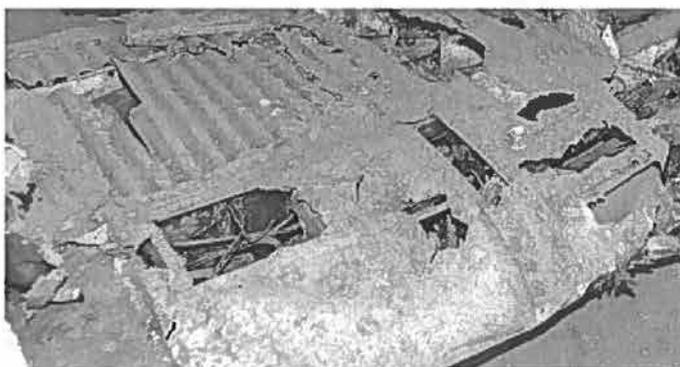
A ruptura do tipo 3, isto é, a existência de orifícios no meio da chapa com recorte não deformado parece ainda ocorrer com frequência em muitos outros pontos da aeronave, conforme se pode observar nas Fotografias 20 e 21.

Fotografia 20- Exemplos de orifícios do tipo 3, provocados pelo calor, no meio da chapa.

Algum metal líquido cai sobre os corpos das vítimas sendo observável nas radiografias após inumação dos mesmos (vd. relatório 2, em <http://www.camarate.8m.com>). São estes os fenómenos que justificam os orifícios que encontramos distribuídos pelos destroços, nomeadamente nos representados nas Fotografias 20 e 21.

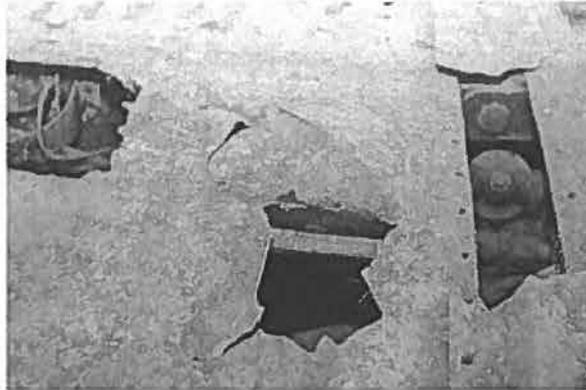
Fotografia 21- Pormenor da Fotografia 20. As rupturas no meio da chapa de outras zonas do avião apresentam aparentemente bordos não deformados.

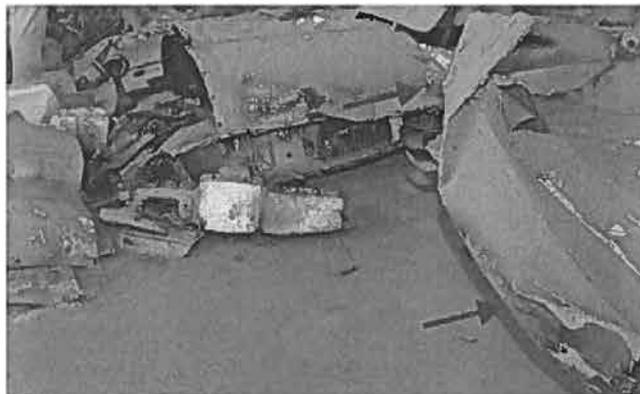
Pelo contrário, a ruptura da chapa no seu estado normal, (tipo 2), isto é, provocada por tensões ou por choque antes do incêndio é sempre acompanhada de extensa deformação nas áreas vizinhas, como se pode observar nas Fotografias 22 a, 22b e 22c, em zonas aparentemente não afectadas pelo calor (Fotografias fornecidas pela Comissão de Peritos).

Fotografia 22a- A chapa no seu estado normal só entra em ruptura depois de se deformar significativamente.

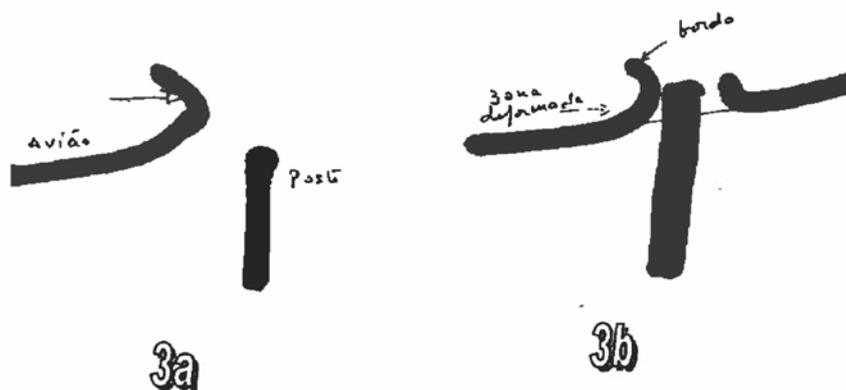
Figuras 3 a -b Se a ruptura fosse provocada por choque, durante a queda do aparelho, contra um obstáculo, a chapa na zona envolvente da ruptura estaria empenada e haveria um rasgo orientado presumivelmente no sentido da retaguarda.

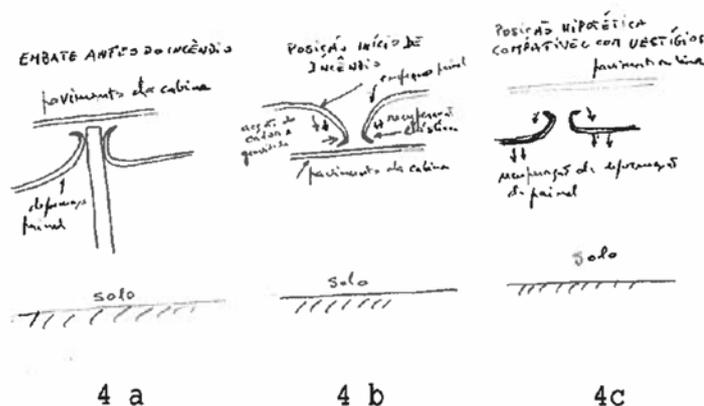
Figuras 4a - Se o avião antes de inverter a sua posição tivesse embatido perpendicularmente a um obstáculo haveria deformação da chapa que recuperaria depois elasticamente, ficando finalmente com o bordo deformado voltado para baixo;

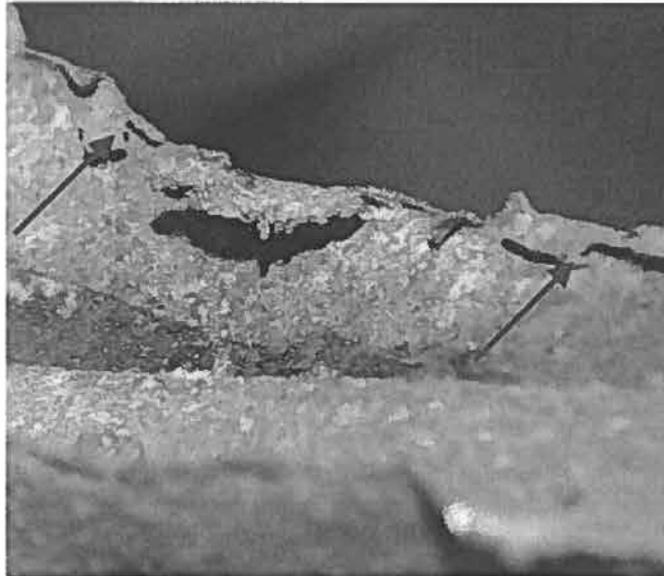
A posterior acção da gravidade nestas circunstâncias não explicaria o aparecimento dum rebordo tão revirado com abatimento sobre o plano do painel como podemos agora observar com maior ampliação nas fotografias 22a, 22b e 22c.

Fotografia 22a -Vista do lado interior do bordo da perfuração A. Notar o reduzido raio de curvatura da chapa dobrada.

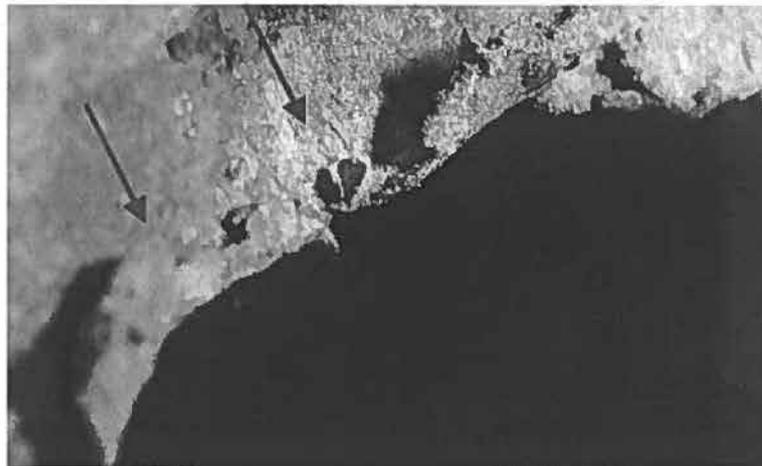
Fotografia 22b- Perfuração A. Pormenor da dobragem da chapa.

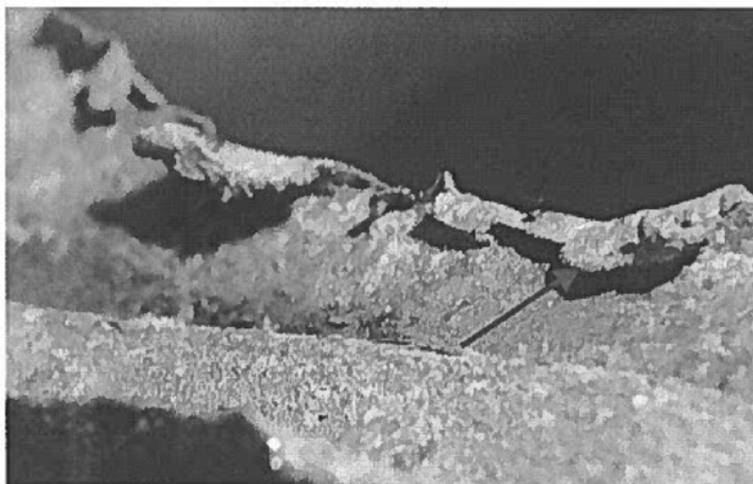
Fotografia 22c - Pormenor interior do orifício A: chapa, com indícios de fusão, fortemente dobrada sobre o painel circundante.

Conforme se pode observar na Fotografia 22c o rebordo apresenta-se arredondado indicando um processo de fusão, totalmente diferente do fâcies resultante duma fractura frágil que ocorreria por acção mecânica depois do incêndio. O orifício A não deve ter sido originado depois do incêndio.

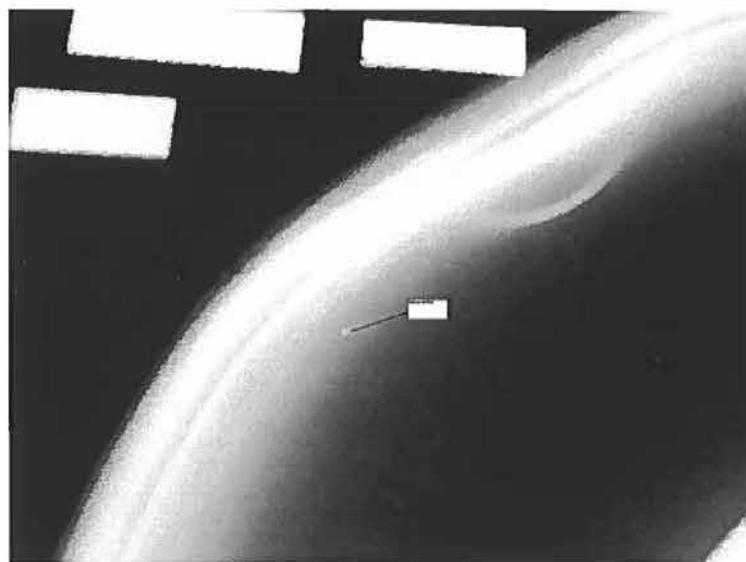
- **Relevantes :** na parte lateral do pneu Exposição ref^o Exp 2 – E
Uma partícula metálica – caracterizada como sendo de aço (ver anexo A para caracterização de densidade versus tipo de material), com dimensão 1,0 mm x 1,0 mm x 1,0 mm (espessura provável)
Localização de acordo *foto 7* a 32 mm da periferia do pneu e 65 mm do eixo da deformação ("mama " no pneu)
- **Irrelevantes :** Partículas de areia ou liga de alumínio de diversos tamanhos.

FOTO 7 – Particula detectada rad Exp 2 – E

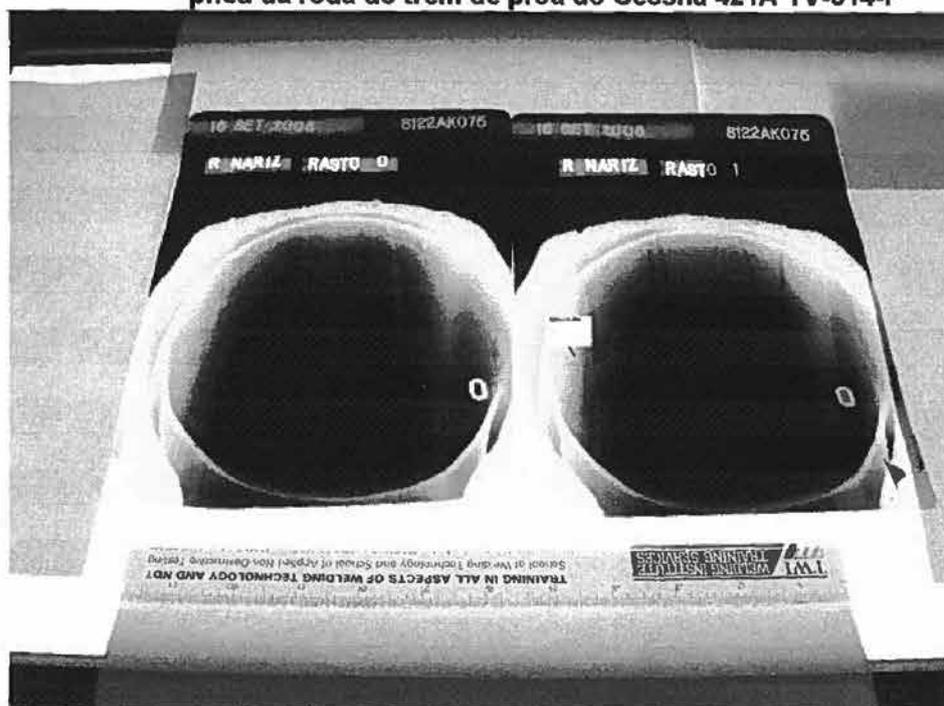
- **Relevantes :** Radiografia ref^o Rasto 1
Uma partícula caracteriza como sendo aço, localizada a 9 mm da primeira nervura – ver *foto 8*, do lado Bombordo, com dimensão 1.0 mm x 0,5 mm x 2 a 3 mm (dimensão na direcção da projecção)

FOTO 8 – Radiografia rasto 0 e 1 este com partícula metálica (lado esquerdo)

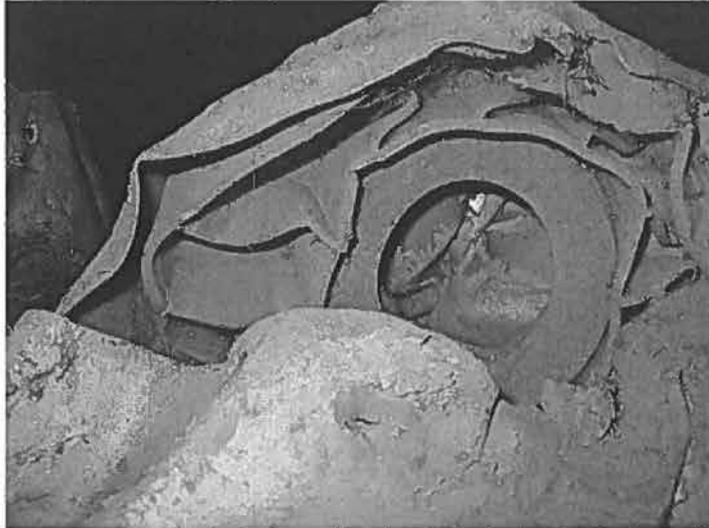
Fotografia nº A16-1 - Spinner esquerdo visto de dentro, evidenciando sinais de rotação do anel interior em relação ao anel exterior do encaixe do cubo da hélice.

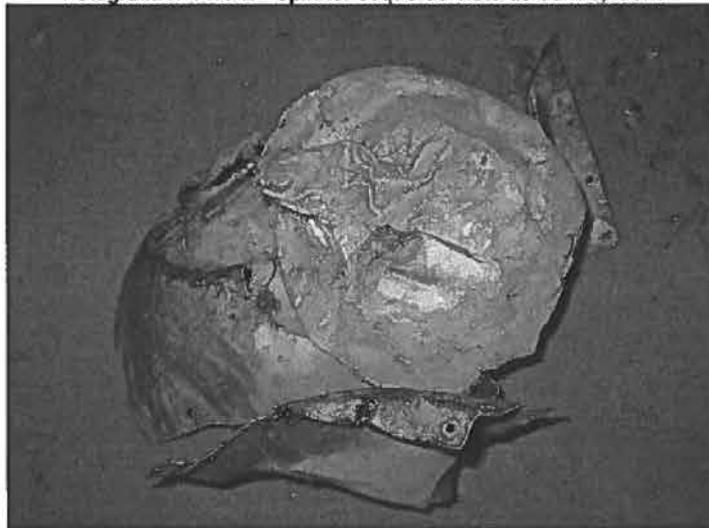
Fotografia nº A16-3a - Spinner esquerdo visto de fora, ainda com restos de pó alaranjado, que podem ser de tijolo ou de telha

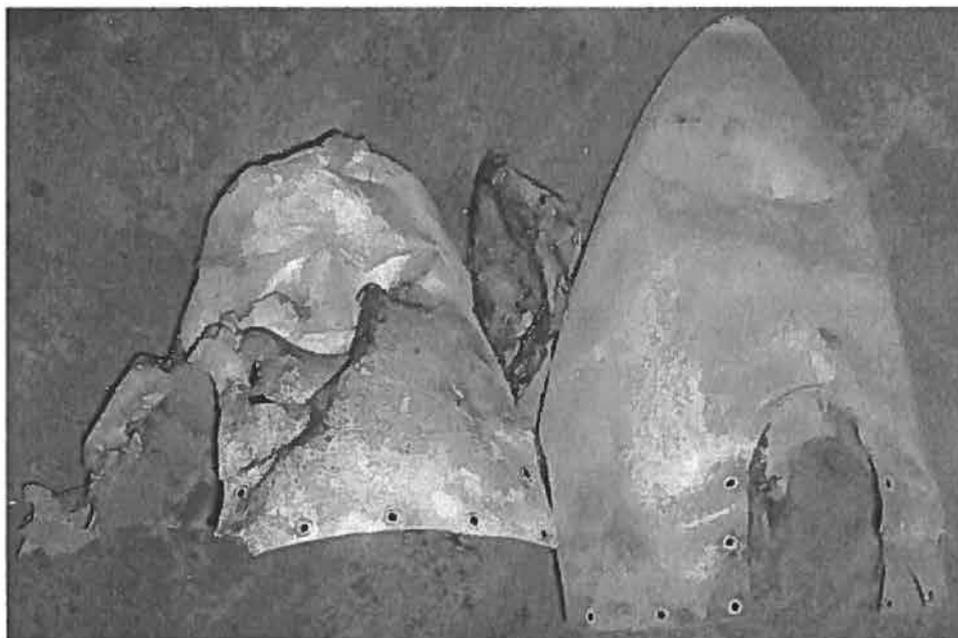
Fotografia nº A16-3b - Fotografia comparativa do "spinner" da hélice direita (cujo contorno está, nesta perspectiva, quase intacto) com o da hélice esquerda. É importante notar o seguinte: o esforço de esmagamento frontal sofrido pelo "spinner" esquerdo (resultante do impacto com a chaminé e melhor visível na fotografia nº 3a), e a abertura da base do "spinner" esquerdo, por ter sido empurrado de encontro ao motor.

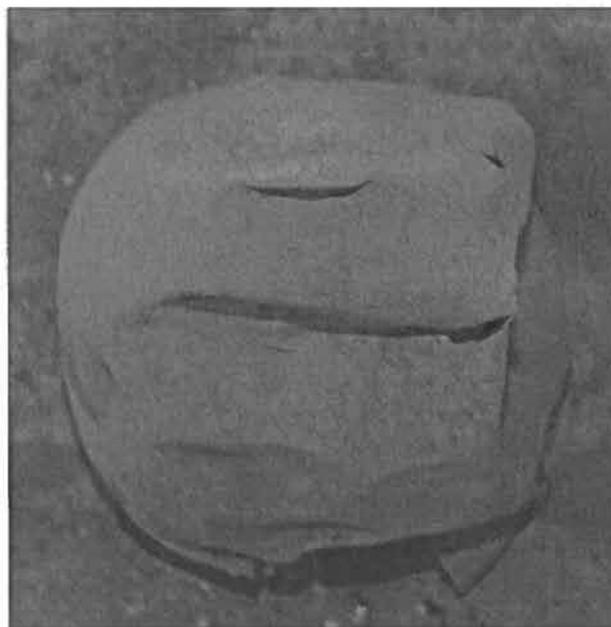
Fotografia nº A16-8a - "Spinner" direito, visto de frente, evidenciando esmagamento lateral mas não embates frontais

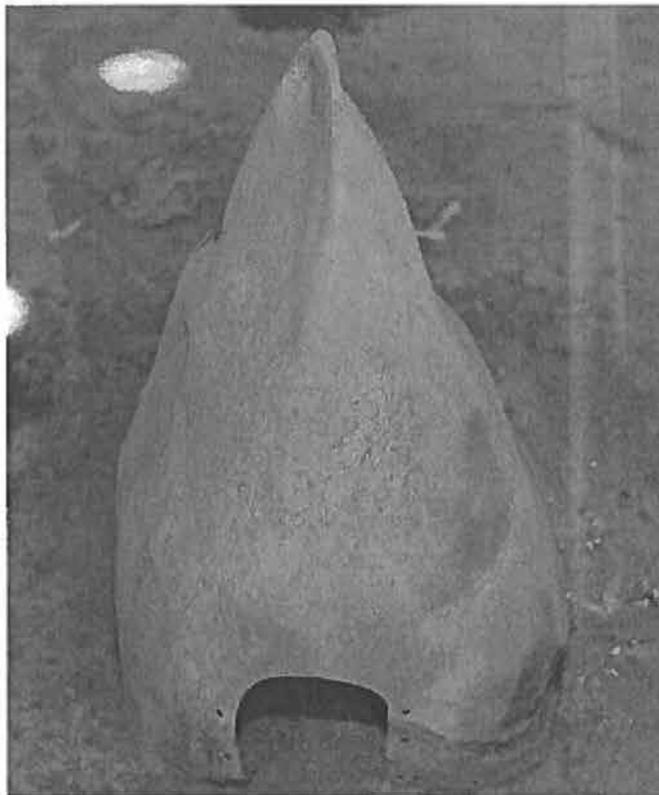
Fotografia nº A16-8b - "Spinner" direito, visto de lado, evidenciando esmagamento lateral mas não embates frontais

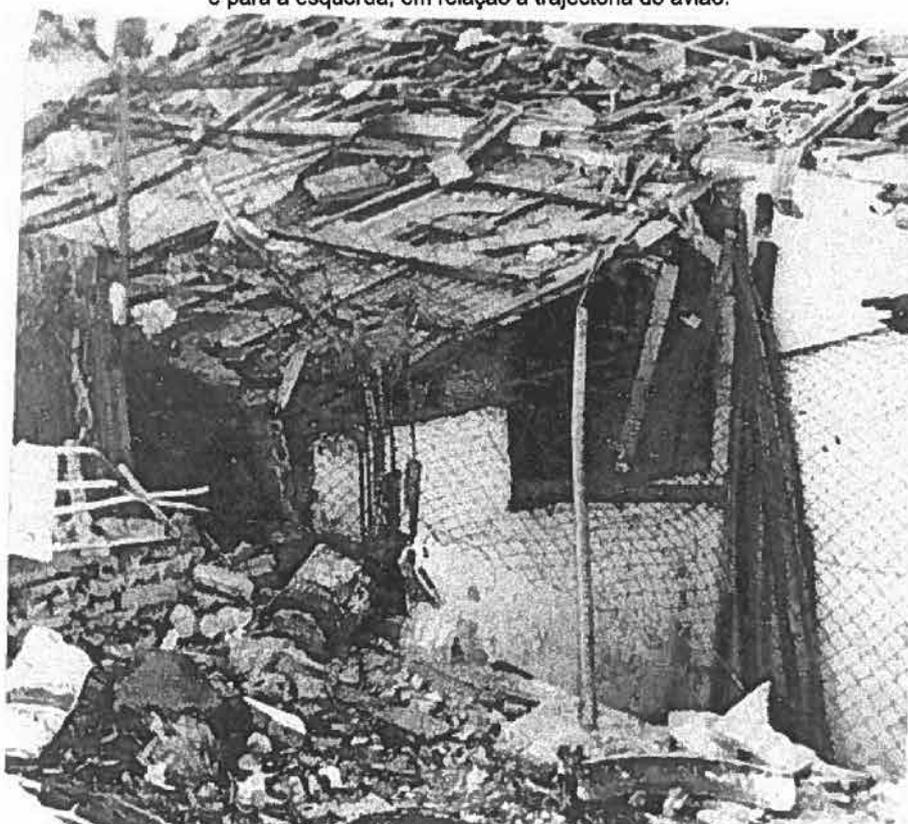
Fotografia nº A16-9d - Ainda outra vista das traseiras da Vivenda Paulos, demonstrando a projecção de destroços para trás e para a esquerda, em relação à trajectória do avião.

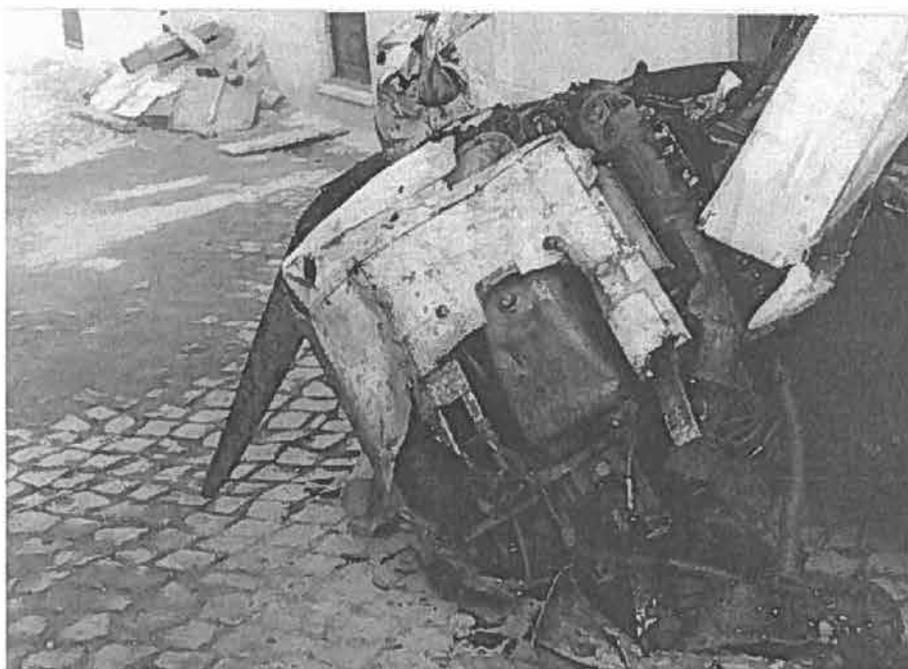
Fotografia nº A16-10a - Fotografia do grupo moto-propulsor esquerdo, onde se evidenciam os fragmentos de telhas e um de madeira do vigamento do telhado da Vivenda Paulos, no pavimento em torno do motor. Desta fotografia resulta que o estabilizador horizontal, cuja extremidade esquerda é visível no canto superior direito, apoiada sobre o silenciador de escape, tombou no local depois do grupo moto-propulsor.

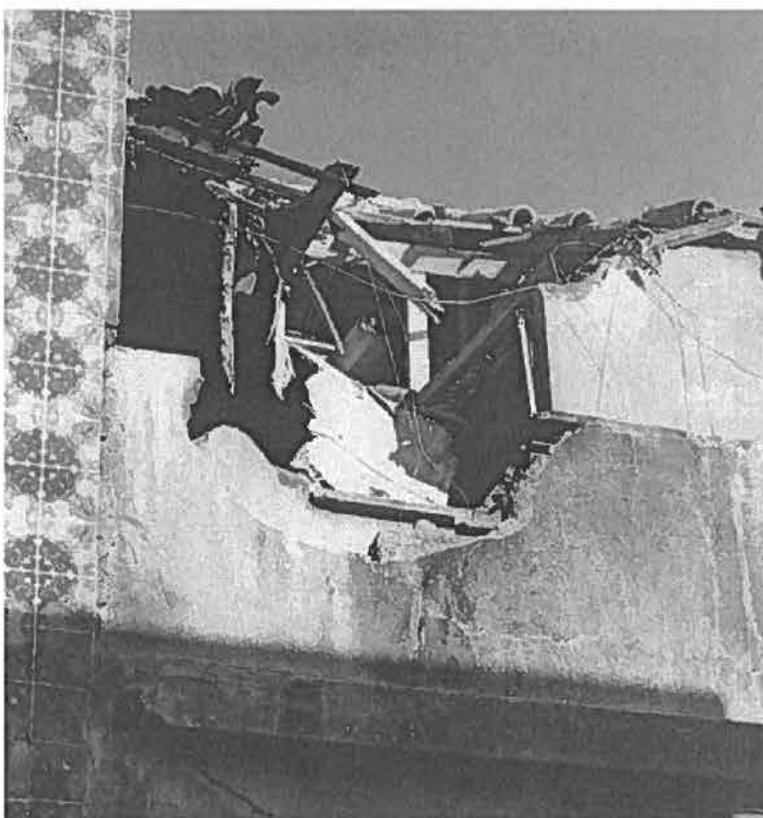
Fotografia nº A16-11a - Varanda da Vivenda Zeca, vista da rua, destruída pelo impacto da secção traseira do YV-314P.

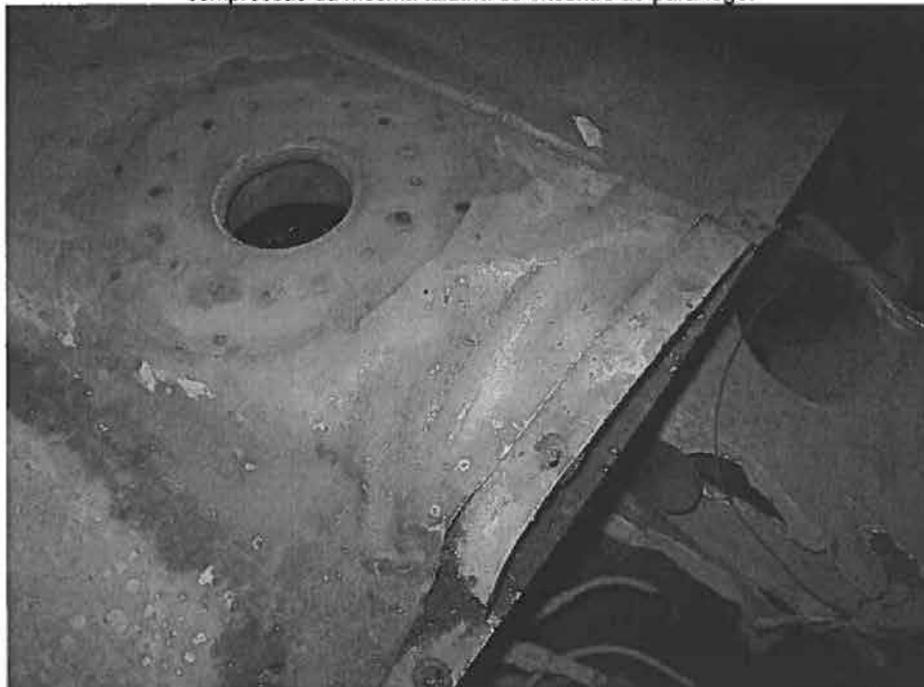
Fotografia n° A16-12b - Zona superior da junção do revestimento da "nacelle" esquerda com o pára-fogo, evidenciando a instabilização por compressão desta área, visível apenas na parte superior direita do revestimento, indiciando uma flexão para cima e para a direita das duas longarinas do berço do motor, com a parte traseira do motor a interferir com o pára-fogo.

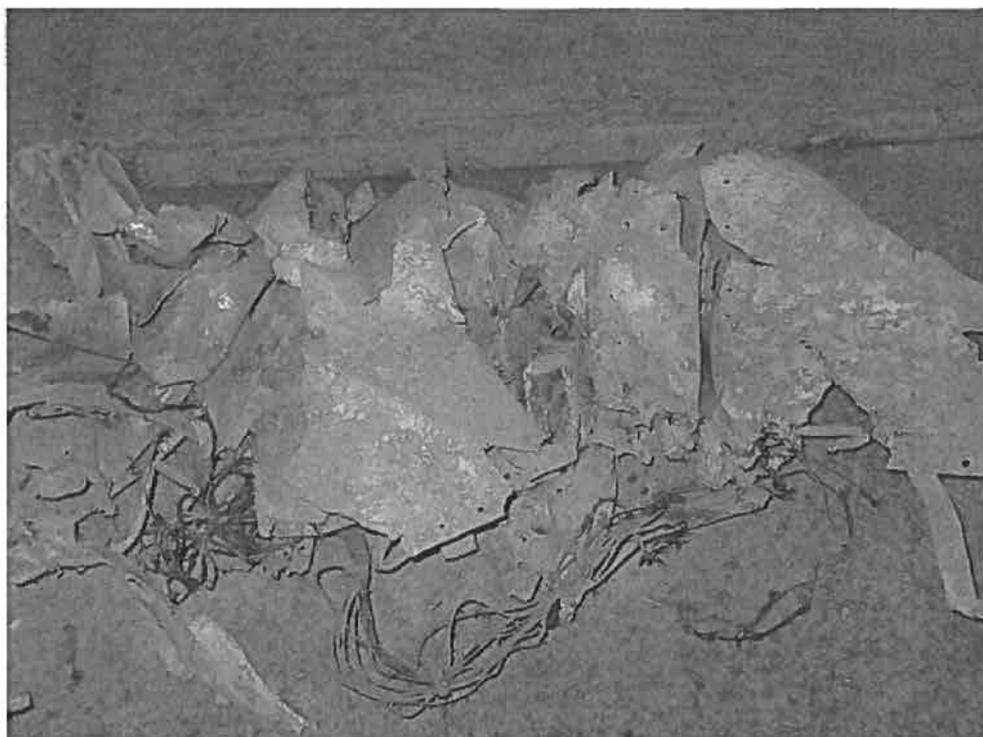
Fotografia n° A16-13b - Outro fragmento da asa direita.

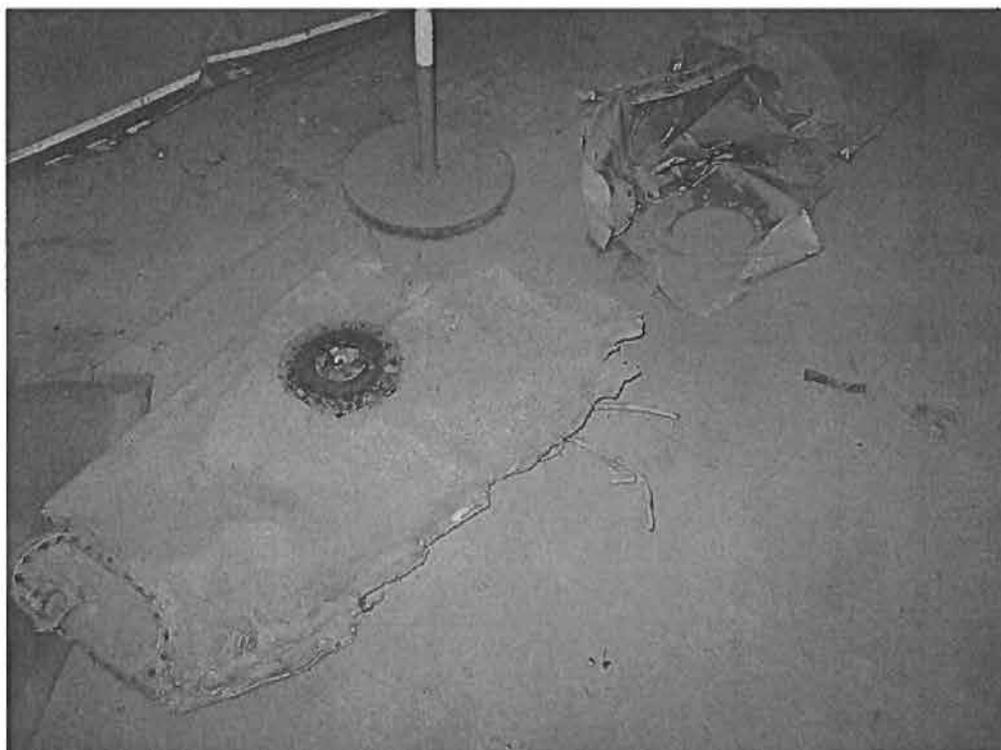
Fotografia nº A16-14a - Fragmentos recuperados do reservatório principal direito. A parte anterior, esmagada pela massa do avião em queda da Vivenda Zeca, contra a tampa do porta-bagagens, óculo traseiro e tejadilho posterior do Morris Marina Saloon e a parte posterior do reservatório que excedia o comprimento do tejadilho do referido automóvel (ver fotografia nº 6c), pelo que, não foi esmagada e sim cortada pela asa direita.

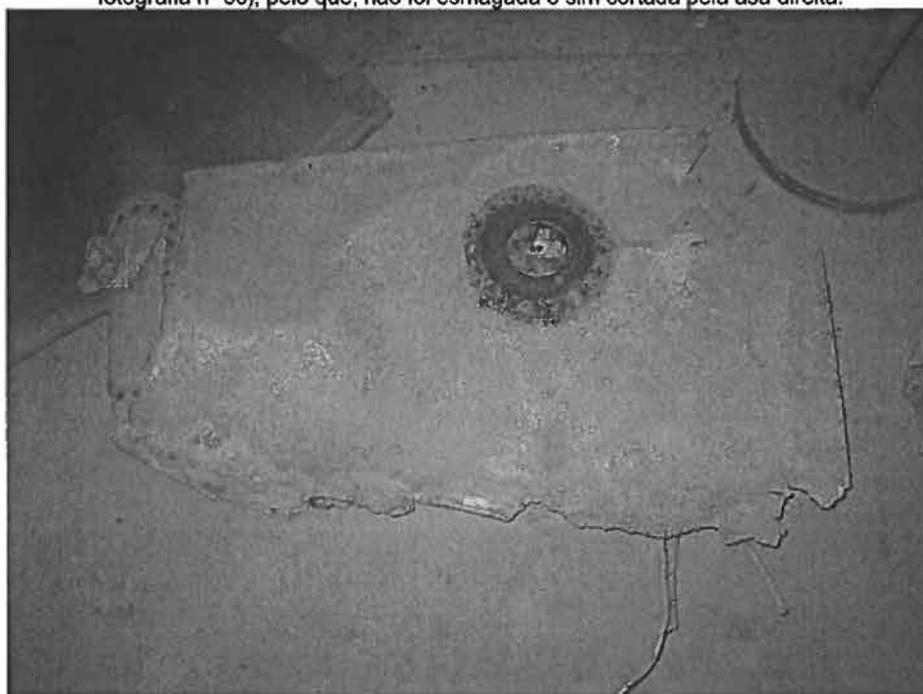
Fotografia nº A16-14b - Fragmento anterior do reservatório principal direito, voltado para cima.

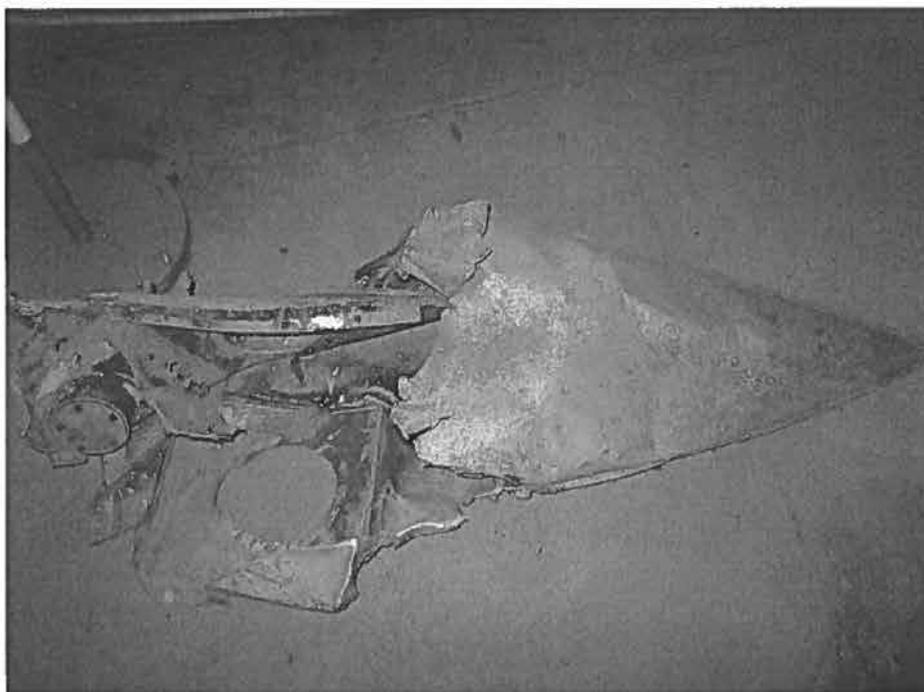
Fotografia nº A16-14c - Fragmento posterior do reservatório principal direito, voltado para cima.

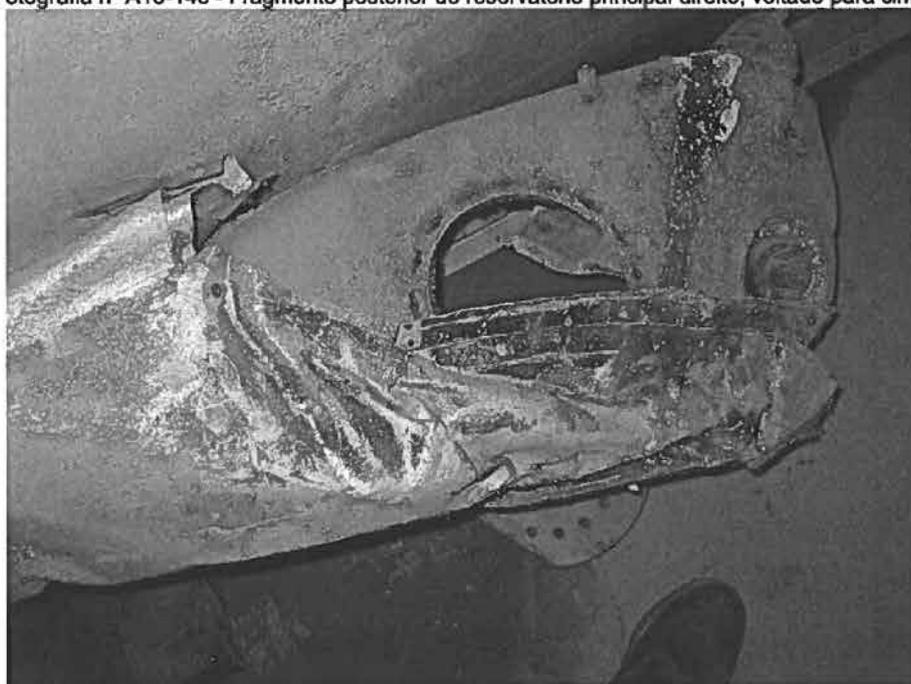
Fotografia nº A16-14d - Fragmento posterior do reservatório principal direito, visto do lado de fora, face superior voltada para o topo da fotografia, evidenciando o esmagamento de encontro à parte anterior do tejadilho do Morris Marina Saloon (ver fotografia 6c).
