CAMARATE

RELATÓRIO DA COMISSÃO MULTIDISCIPLINAR DE PERITOS
VIII COMISSÃO EVENTUAL DE INQUÉRITO PARLAMENTAR
À TRAGÉDIA DE CAMARATE

2022

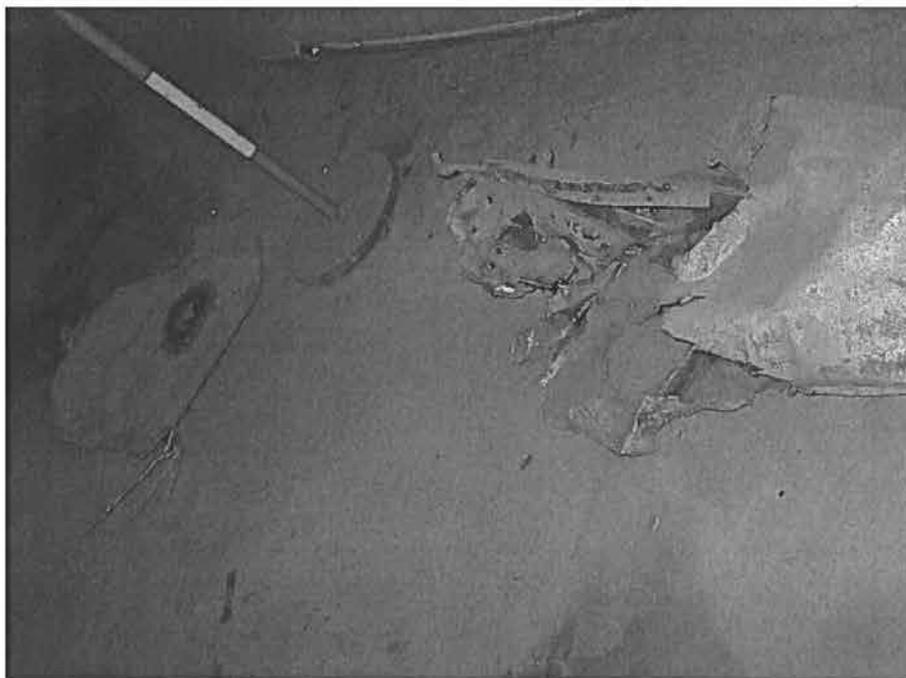
Fotografia nº A16-14e - Fragmentos recuperados do reservatório principal direito, disposto de forma a evidenciar a secção que não foi recuperada ou que faz parte do conjunto de fragmentos que não foi possível identificar.

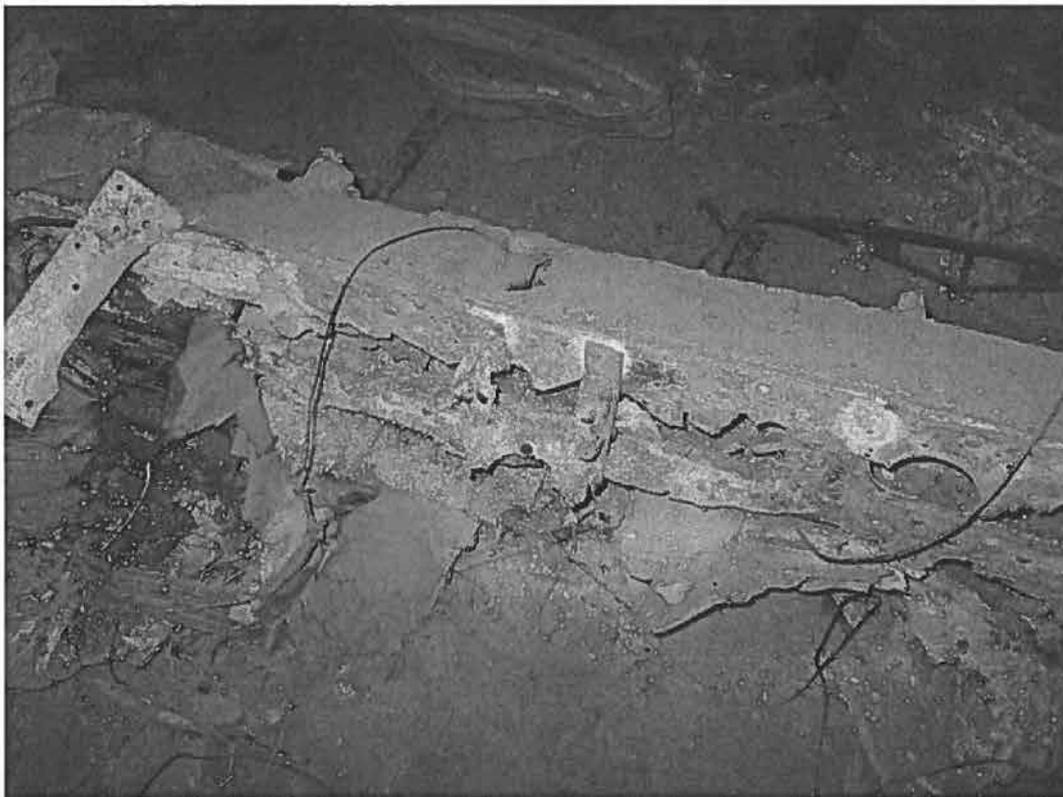
Fotografia A16-19 – Longarina posterior da asa, localizada sob o pavimento da cabina

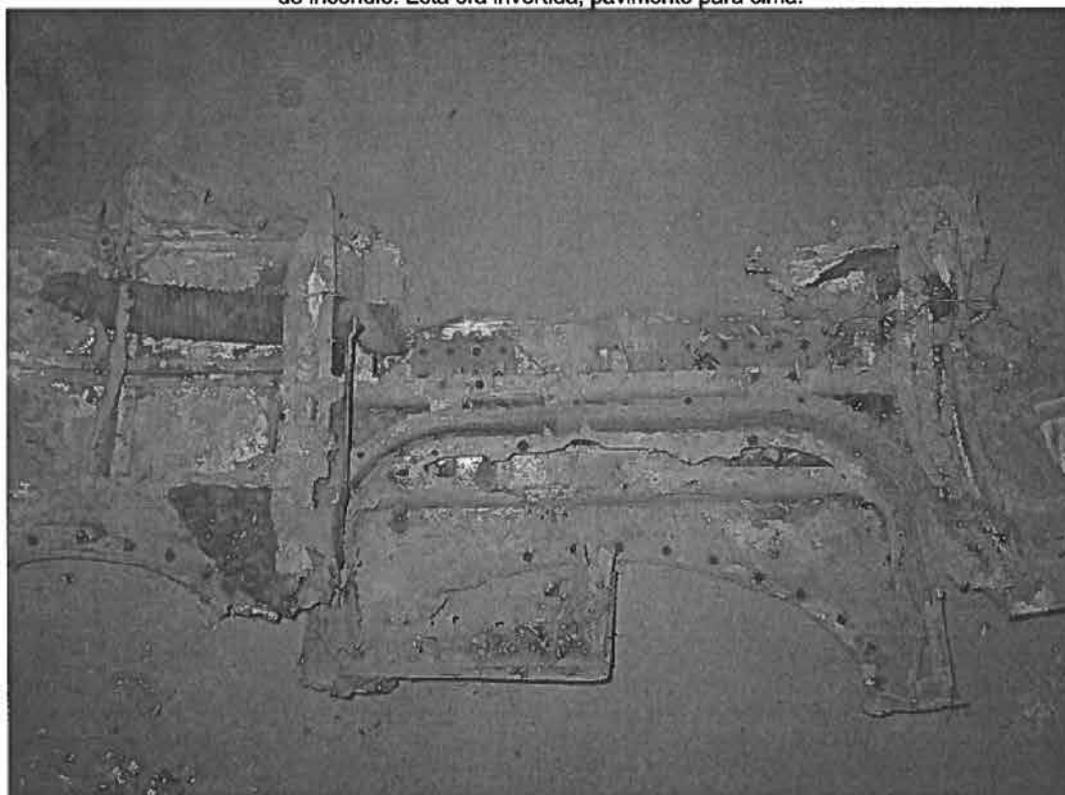
Fotografia A16-22 – Face interior da parte superior da moldura da porta da cabina e área adjacente.
